지게차 정비 중 버킷에 깔림

재 해 개 요

‘16. 3월 경기도 화성시 소재 벽돌성형 작업장에서 피재자가 지게차 버킷을 상승해 놓고 그 아래에서 정비작업 중 버킷이 불시 하강하면서 버킷에 깔려 사망한 재해임

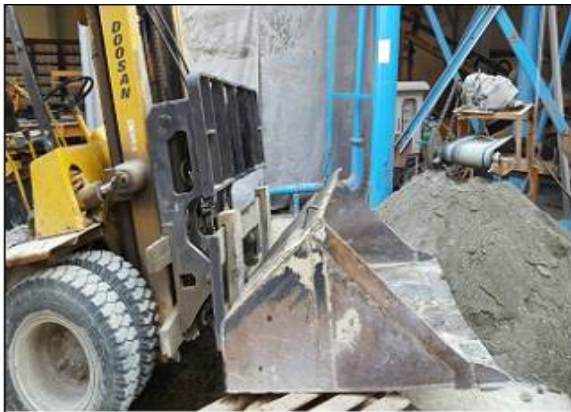
기인물(지게차)

※기인물(지게차)

- 적재능력 : 4,000kg, - 버킷크기(mm) : 1,800×1,300×700, -버킷중량 : 약500kg

- 기인물 지게차는 중고매매업체에서 임의개조(포크를 제거하고 버킷을 장착)한 것을 구입하여 사용
- 버킷을 약 2m 높이로 상승시키고 쇠파이프(길이 1.8m, 직경 34mm)를 받쳐 놓고 시동을 정지 후 버킷 앞에 쪼그리고 앉아 유압호스체결용 너트를 조이던 중 작동유가 분출하며 버킷이 하강함

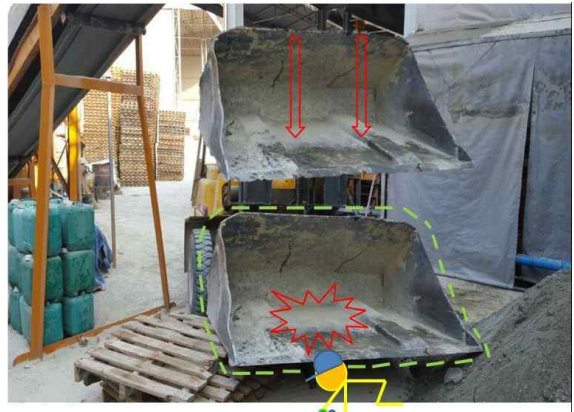
재해상황도

- 재해는 지게차 버킷 작동용 유압호스에서 누유되는 것을 수리하기 위해 버킷을 상승한 채 그 아래로 들어가 유압호스 체결용 너트를 조이는 작업 중 갑자기 작동유가 분출되어 버킷이 불시하강하며 발생함

※ 조사 당시 유압호스체결용 너트는 풀려있었음

- 버킷을 받쳐놓은 쇠파이프는 버킷의 중량(약 500kg) 대비 강도가 부족하고 고정부위가 없어 미끄러지면서 꺾임

- 지게차 수리 작업 시 버킷의 갑작스러운 하강의 위험이 있었음에도, 강도가 충분하지 않은 쇠파이프를 버킷 지지대로 사용하였으며, 수리 등의 작업을 지휘할 수 있는 작업지휘자를 지정하지 않고 작업을 실시함
- 지게차의 포크를 제거하고 무거운 버킷을 임의로 장착·사용함으로써 유압 호스 연결부에 무리한 압력이 가해졌으며, 이로 인해 버킷의 낙하위험도 증가하였을 것으로 추정

- 지게차 수리 등의 작업을 할 때에는 작업지휘자를 지정하여 작업순서를 결정하고 작업을 지휘하도록 하여야 하며, 안전지주 또는 안전블록 등의 사용상황 점검 등 안전사항을 준수하도록 하여야 함
- 지게차는 안전한 운행을 위한 유지·관리 등에 대하여 해당 지게차를 제조한 자가 제공하는 제품설명서에서 정한 기준을 준수하여야 함
