점착제 이송 작업 중 화재

재해개요

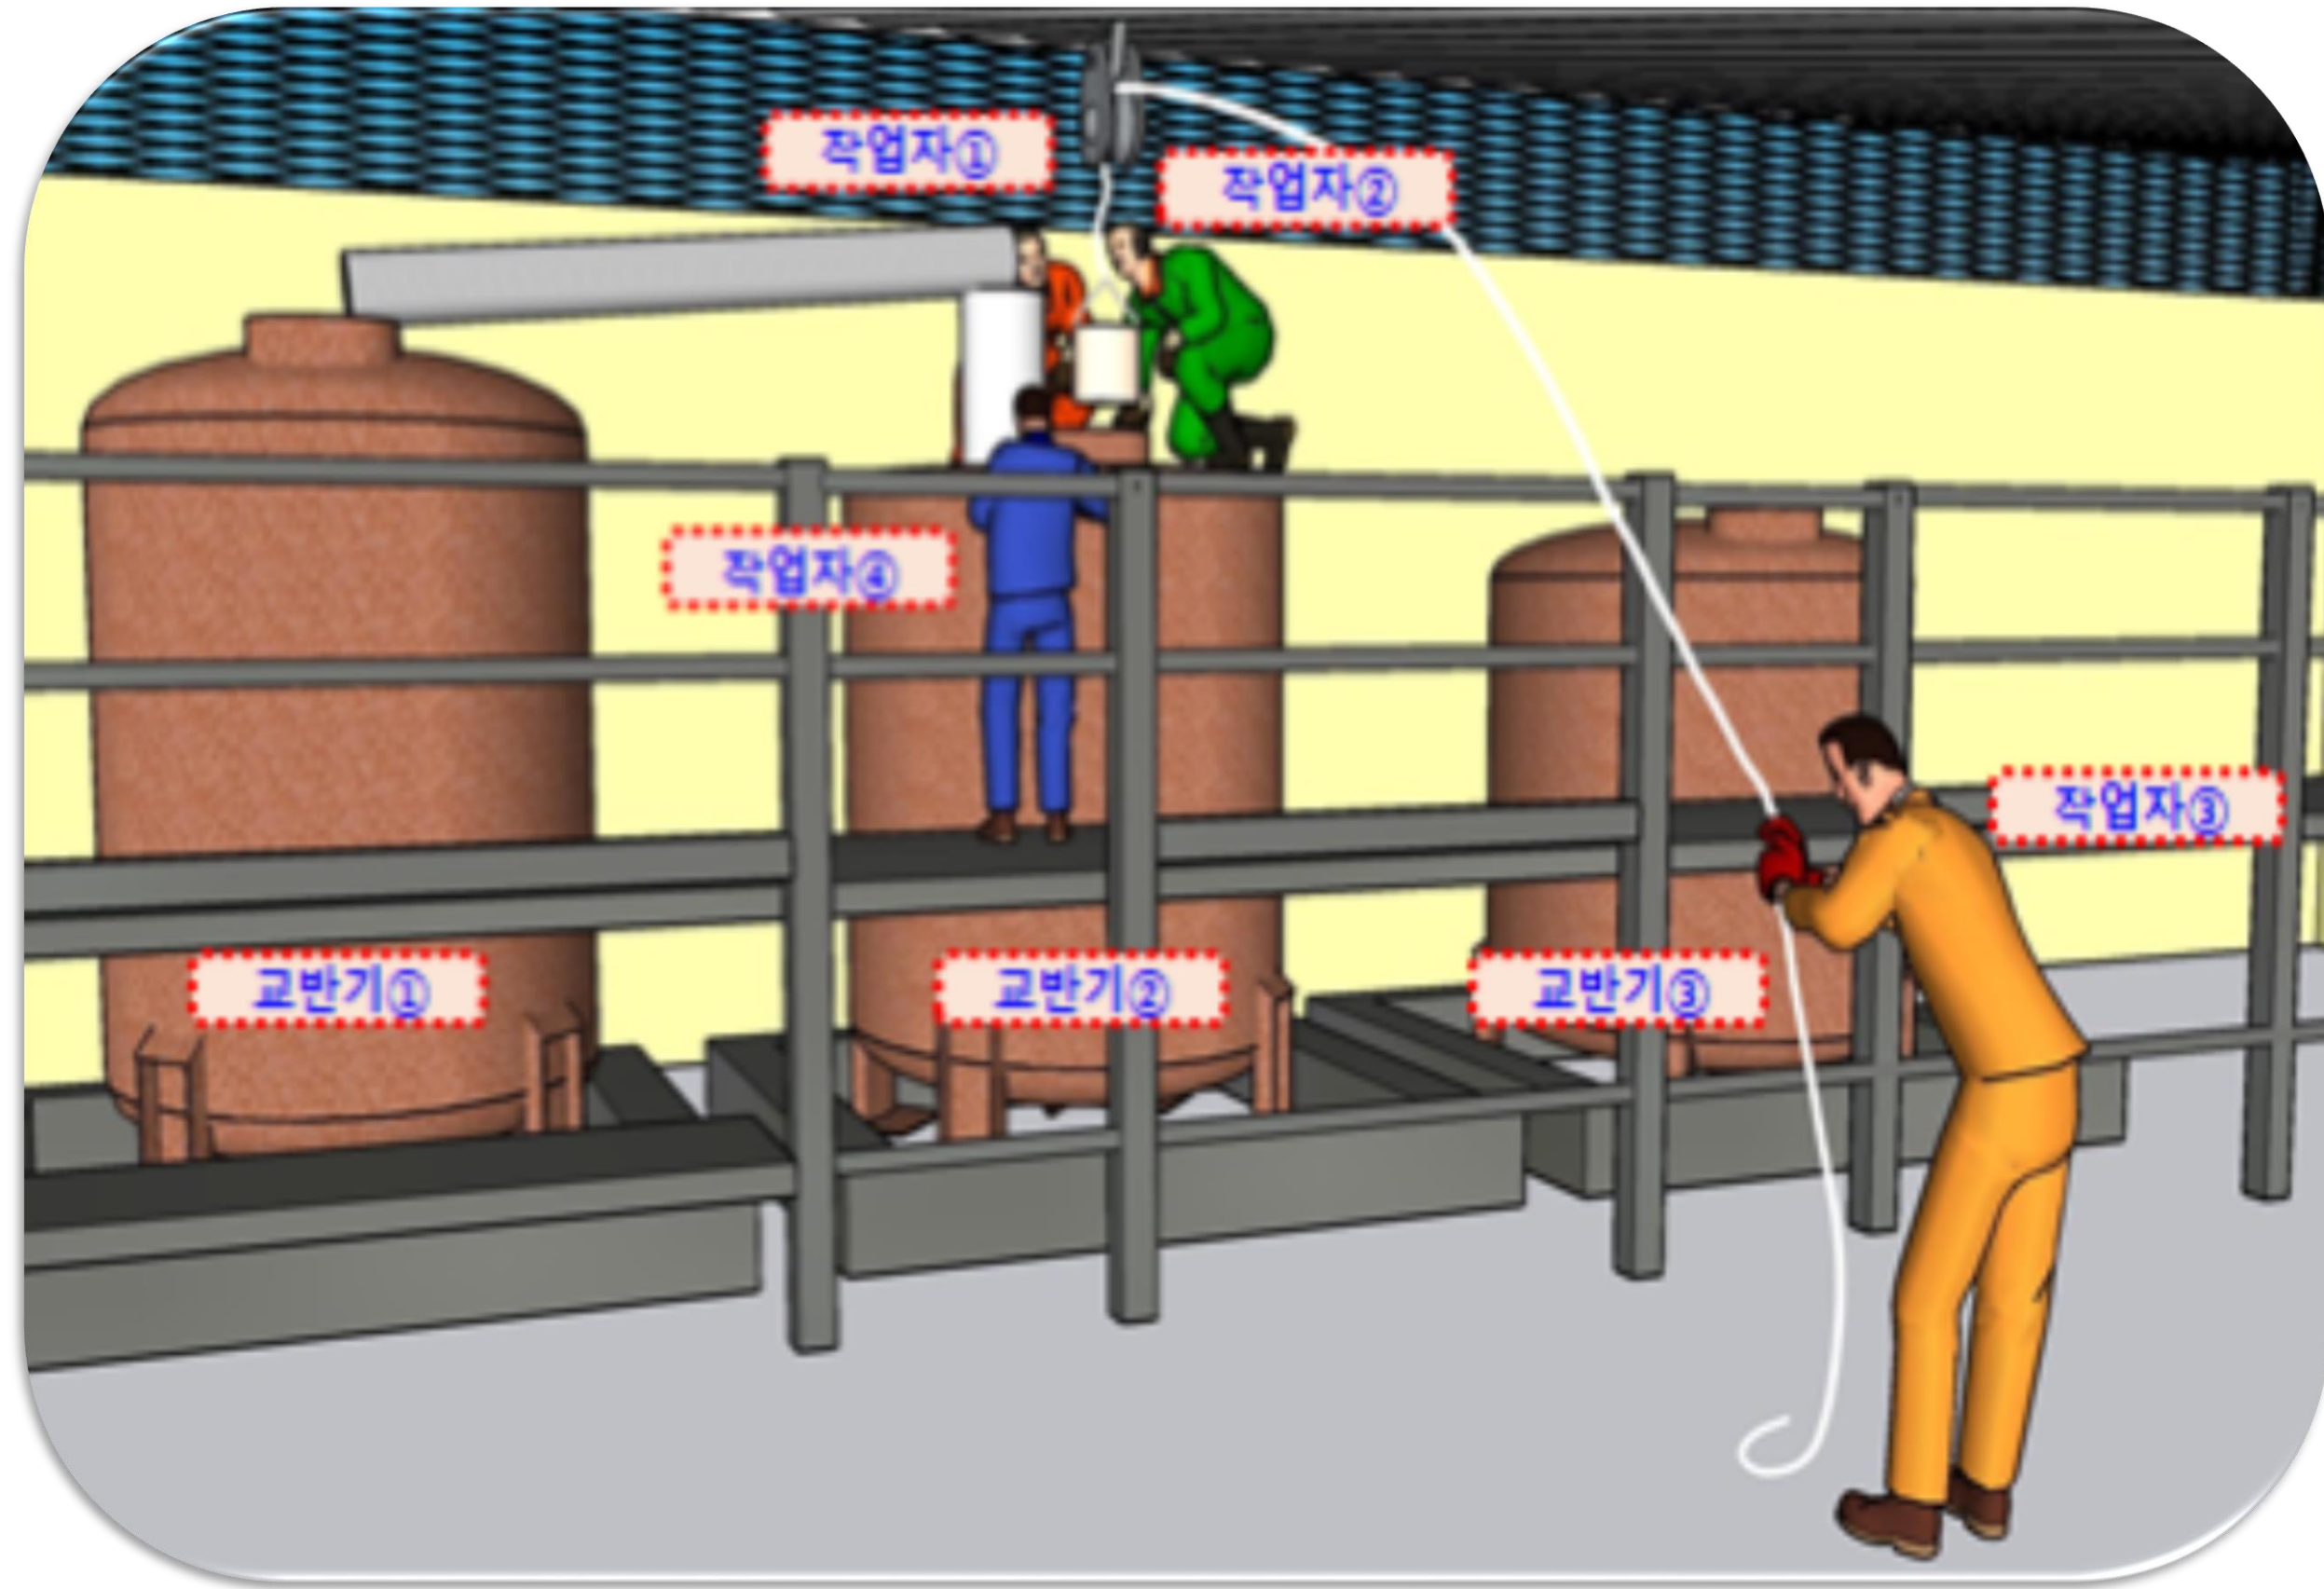
작업상황

- (배관막힘) 교반작업 후 배관 막힘으로 점착제가 이송되지 않음
- (비정형 작업) 인력으로 점착제를 옮김
 1. 작업자②가 교반기 내부에 통을 넣어 점착제를 담은 후 작업자③에게 신호를 주어 통을 올리게 함
 2. 들어올려진 통을 작업자②가 작업자①에게 전달하면 옆 교반기 투입구에 점착제를 부음

- (인화성증기) 점착제 제조 시 사용되는 용제가 고인화성 액체이며,
점착제 이송작업 시 열려있는 맨홀을 통해 용제 유증기가 교반기에서 대기로 확산
- (점화원) 점착제 이송 시 사용한 도르래 베어링의 마찰 스파크, 인체에 맞 작업복에
대전된 정전기 방전 또는 전기기계 · 기구의 스파크가 점화원으로 작용

- (작업장환기) 작업장은 자연환기가 원활하지 않은 상태이며, 강제환기장치 미설치
- (점화원관리) 인화성 가스 분위기가 형성될 수 있는 작업장에서 점화원 관리 미실시

- 인력으로 두레박과 같은 도구를 사용하여 교반기 내 점착제를 옮기는 경우 인화성 증기가
확산되지 않도록 적절한 환기장치를 설치 · 가동하여 화재 위험분위기 형성 방지

- 인체에 대전된 정전기에 의해 화재 위험이 있는 경우 정전기 대전방지용 안전화 착용,
제전복 착용, 정전기 제전용기 사용 등의 조치 실시
- 작업도구는 정전기 발생의 최소화를 위해 대전방지제, 제전기를 사용하거나 도전성 재질 사용

- 점착제 제조 작업장은 폭발위험장소 선정기준에 맞게 폭발위험장소로 구분
- 폭발위험장소는 적절한 환기 및 점화원 관리 실시

- 이송배관 점검을 위해 점착제 이송 작업방법을 변경하는 경우 이동식 액체 이송펌프를
사용하는 등 안전하게 이송작업 실시
