재해개요

충북 진천군 ○○○○○○ 내 스티로폼 성형 공정에서 집적리프트*의 점검작업을 실시하던 중 하부 집적리프트가 상승하면서 상·하부 집적리프트 사이에 가슴이 끼어 사망

재해상황도

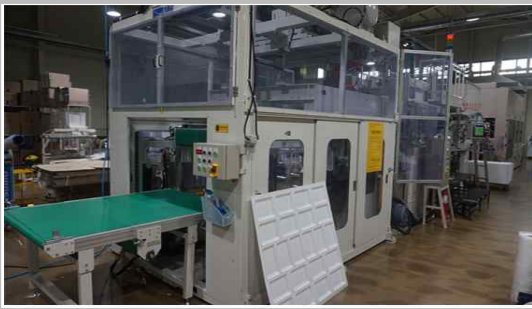
<스티로폼 재단 및 이송기계>

* 집적 리프트 : 적재부가 컨베이어 형식으로 상승, 하강, 전진 및 후진을 하면서 제품을 이송하는 기계

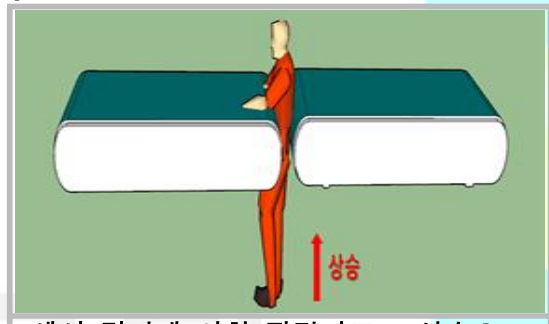
집적리프트 점검 중

센서 감지에 의한 집적리프트 상승으로
집적리프트 사이 끼임

- 안전문이 열린 상태에서는 기계가 작동되지 않아야 하나 방호장치 기능을 무용화(근접 센서에 철물 부착)하여 설비 내부점검 중 불시 가동

- 기계의 수리·정비·조정 등의 작업시 해당 기계의 운전을 정지하고 기동장치에 잠금 장치와 표지판을 설치하는 등의 조치를 하여야 하나 미실시

- 안전문 방호장치 무용화 행위를 금지하여 설비가 열린 상태에서는 기계가 작동되지 않도록 안전문 방호장치 기능 유지

- 기계의 수리·정비·조정 등의 작업시 해당 기계의 운전을 반드시 정지하고 기동장치에 잠금장치와 표지판을 설치하는 등의 조치 실시
