재해개요

2019.03.12.일(화) 인천 소재 건설 폐기물 처리 및 재활용업체인 ○○○의 토분 선별 작업장에서 설비점검 중이던 재해자가 가동중인 원통형 선별망과 이를 둘러싸는 고정프레임 사이에 끼여 사망

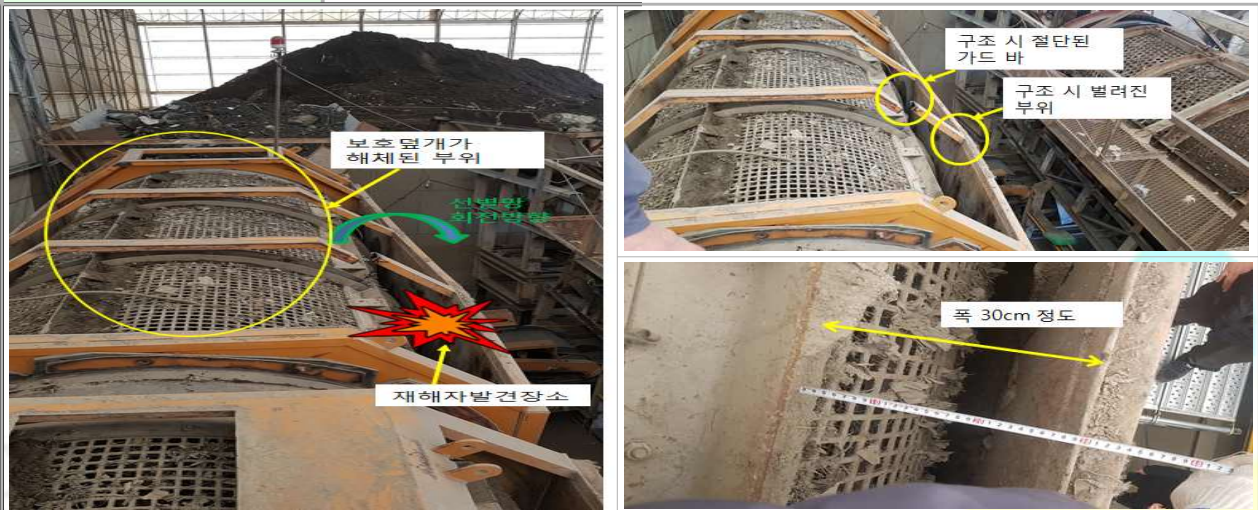
재해상황도

- (불안전한 상태) 선별기 상부 보호덮개 제거
 - 최초 설치시 선별기 상부 전면에 보호덮개가 설치되어 있었으나, 선별망(Ø30 정도)에 진흙이 엉켜 붙어 이를 쉽게 제거하기 위해 설비 운영중 보호덮개 제거
- (불안전한 행동) 청소·점검 등의 작업시 기계 운전정지 미실시
 - 청소·점검 시 기계 운전정지 후 작업을 실시해야 하나, 전원이 차단된 후에도 설비 구조상 선별망이 정지되기까지 일정 시간이 소요되고, 이상소음 발생원을 찾기 위해서는 설비가 동작중이어야 하므로 전원을 차단하지 않은 상태에서 점검작업 실시

- 정비 등의 작업시 운전정지 후 작업 실시
 - 청소·점검 등의 작업 시에는 반드시 기계의 운전을 정지한 후 작업하여야 하며, 불시 기동에 따른 위험을 방지하기 위하여 기계의 기동장치에 잠금장치(LOTO)를 하여야 함.
- 원통형 선별기 상부 보호덮개 설치
 - 원통형 선별기의 상부에는 회전하는 선별망으로부터 근로자 신체를 보호할 수 있는 견고한 구조의 보호덮개를 설치하고 해당 지역에 출입을 금지하여야 하며,
 - 설비의 점검 및 보수, 청소 등을 위해 부득이하게 해체하였더라도 해당 작업을 완료 후에는 원상복구 하여야 함.
