용해로 고철장입 작업 중 수증기 폭발

용해로에 고철을 장입하던 중 수증기 폭발이 일어나 쇳물이 비산되면서 화상으로 1명 사망, 2명 부상

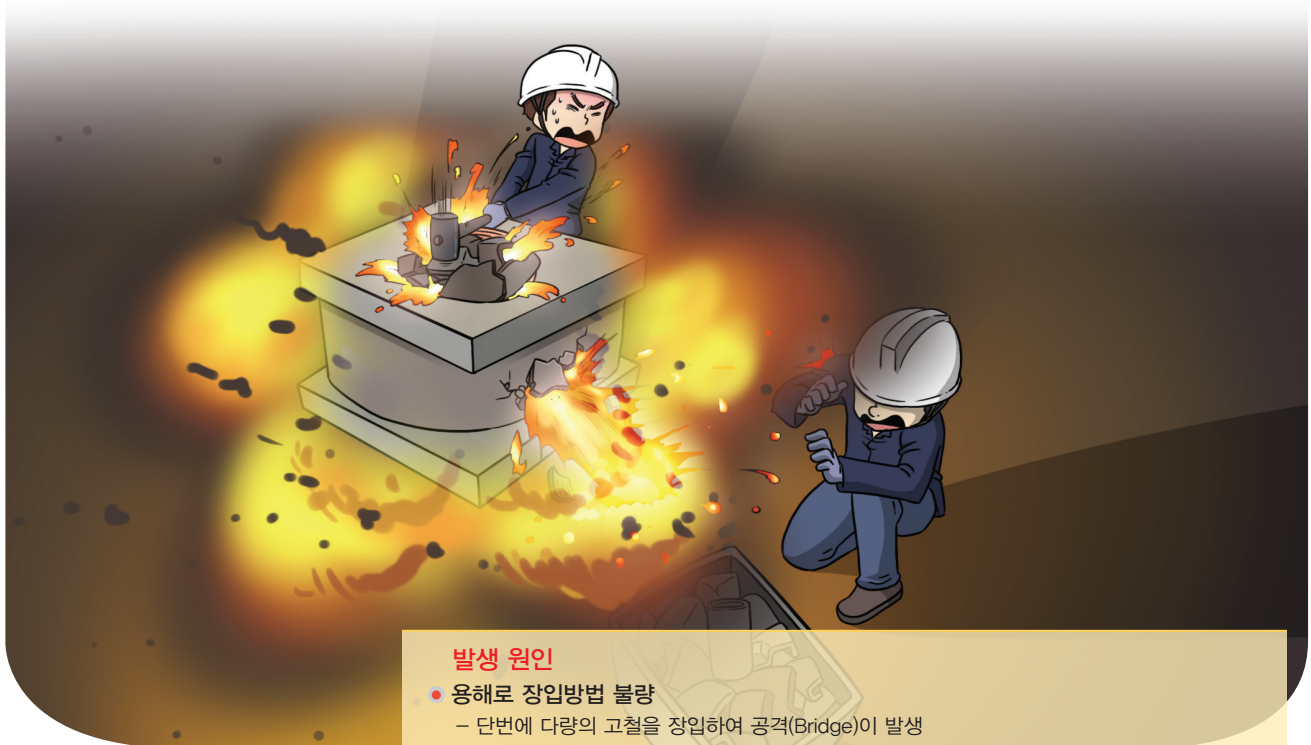
- 용해로 장입방법 불량
 - 단번에 다량의 고철을 장입하여 공격(Bridge)이 발생
 - 무리한 힘을 가하여 내화층과 냉각코일이 손상됨
- 용해로의 내화층이 손상된 상태에서 고온의 쇳물이 내화층 냉각코일을 녹여 냉각수와 접촉하여 수증기 폭발

- 1 작업시작 전 내화재 표면손상 등의 결함 유무 확인
- 2 개인보호구 지급 및 착용
 - 고열물 취급 작업 시 방열복 등 개인보호구 지급 및 착용
- 3 무리한 장입 금지
 - 다량의 고철을 강제로 투입 금지

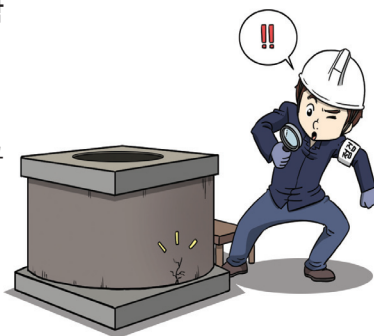
작업시작 전 안전점검

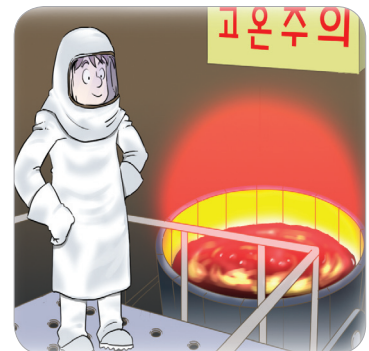
방열복 등 개인보호구 착용
