# 용해로 수증기 폭발로 용탕 분출

## 재 해 개 요

‘14년 5월 충북 청원군 소재 금속 용해 사업장에서 고주파 용해로로 특수강을 용해하던 중 수증기 폭발로 인하여 용탕이 분출하여 재해자가 화상을 입고 사망한 재해임

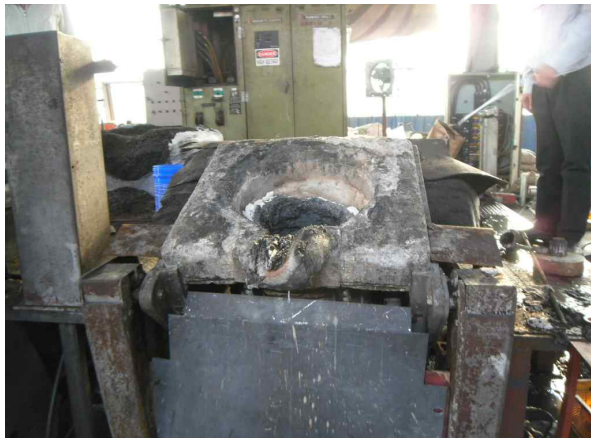
<기인물(고주파용해로)>

- 도가니 내부 벽은 심하게 손상되었고, 용해로 냉각수관 사이사이에 섯물이 응고된 흔적이 현장조사 시 발견됨
- 용해로는 전면으로 약 20도 기울여 놓은 상태에서 폭발이 일어났으며, 당시 재해자는 방열 보호구를 착용하지 않은 상태였음

- 용해로 내부 단열층의 침식이나 균열로 인하여 1,600℃ 용융 쇳물이 누출되어, 용점이 낮은 동(용점 : 1,084℃) 재질의 냉각수관과 접촉·파손됨
- 파손된 냉각수관에서 누설된 냉각수가 고온의 쇳물과 접촉되어 수증기 폭발이 발생하여 폭발압력으로 인하여 용탕이 분출됨

- 장기간 사용하지 않은 설비(용해로)를 재가동 할 때에는 작업전 안전점검을 실시하고, 균열과 같은 건전성이 확인되지 않은 소모성의 도가니는 즉시 폐기하고 새로 축조하여 사용하여야 함
- 용해 작업을 할 때에는 도가니를 수평상태에서 운전을 하여야 함
- 용해로 등 다량의 고열물을 취급하는 작업 시에는 고열물의 비산 및 유출 등으로 인한 화상이나 그 밖의 위험방지를 위하여 방열복 또는 적절한 보호구를 착용하여야 함
