프레스 재해예방 OPS

'작업 전 안전점검' 선택이 아닌 필수

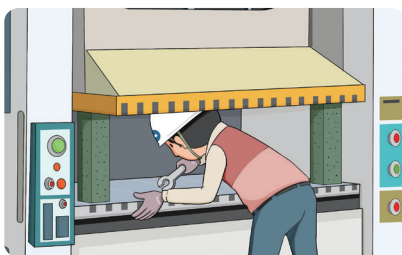
1 금형교체 시 안전블럭 미설치

▶ 금형교체 및 조정작업 시 슬라이드 불시 하강 방지를 위한 안전블럭 사용

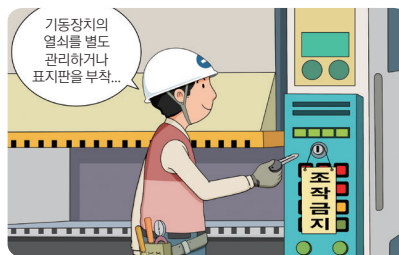
2 금형교체 및 수리점검 시 전원차단 미실시

▶ 금형교체 또는 수리점검 시 불시동작 예방을 위한 전원차단
▶ 수리점검 시 타 근로자 임의조작 방지를 위한 표지판부착

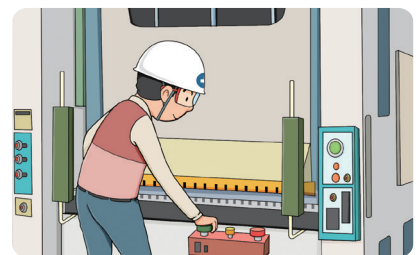
3 프레스 방호장치 무효화

▶ 프레스(양수조작식 안전장치 및 광전자식 안전장치) 설치 및 정상작동
