폐유기용제 저장탱크 폭발

재해개요

‘22. 3. 00.(화) 10:23경 경기도 소재 0000에서 폐유기용제 저장탱크 상부에서 배관 용접작업 중 탱크가 폭발하면서 작업자 2명 사망

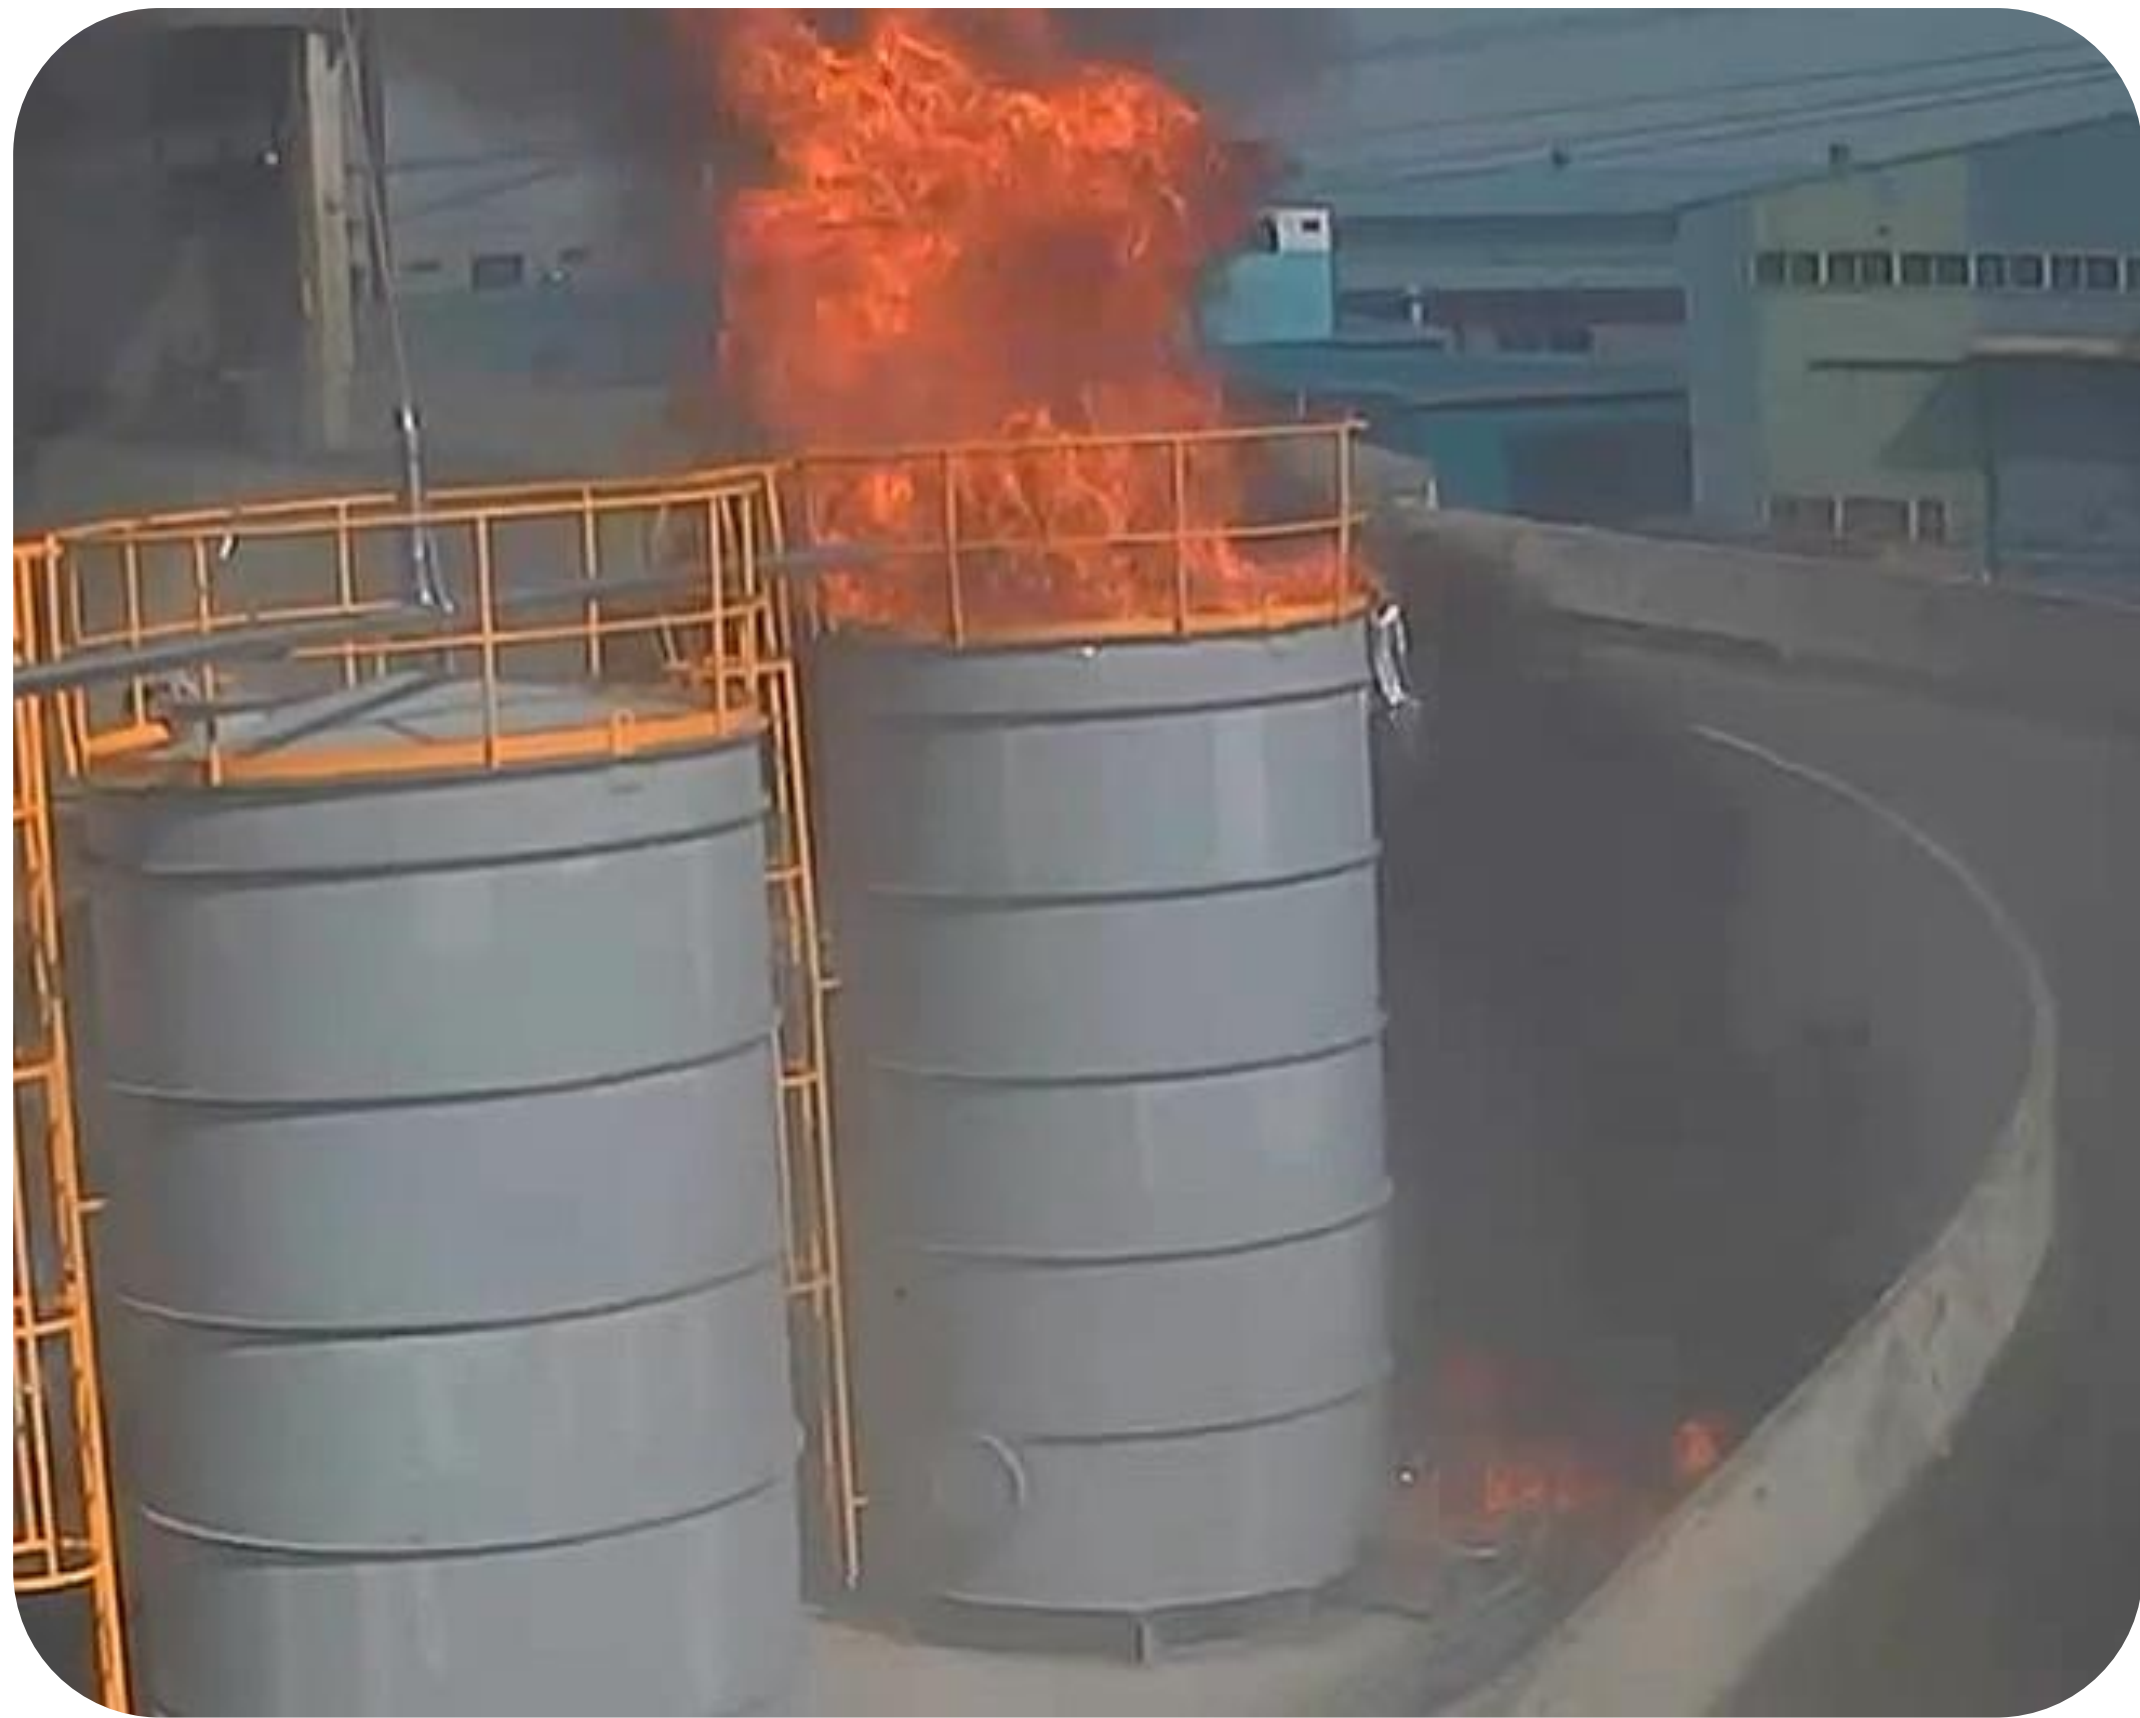
작업상황

불안전한 상태

- (위험물질 잔류) 저장탱크에 인화성 물질이 잔류하는 상태에서 탱크 연결 배관 용접작업을 진행함

- (인화성물질) 탱크 내부에 인화성 폐유기용제 잔류
- (화기작업) 탱크 잔류 물질을 제거하지 않은 채 배관 연결 용접작업 진행

1 위험물질 제거

- 탱크에 배관 연결을 위한 용접작업 실시 전 잔류하는 인화성 물질 제거

2 위험성 평가 철저

- 작업 단계별 위험성 평가를 실시하여 위험성 확인 및 개선
