코일 이송용 대차에 부딪힘

재 해 개 요

'14. 9월 충남 당진시 소재 제철 공장에서 피재자가 코일 이송용 대차 운행 궤도에 들어가 청소작업 도중 이동하는 코일 이송용 대차에 부딪혀 사망한 재해임

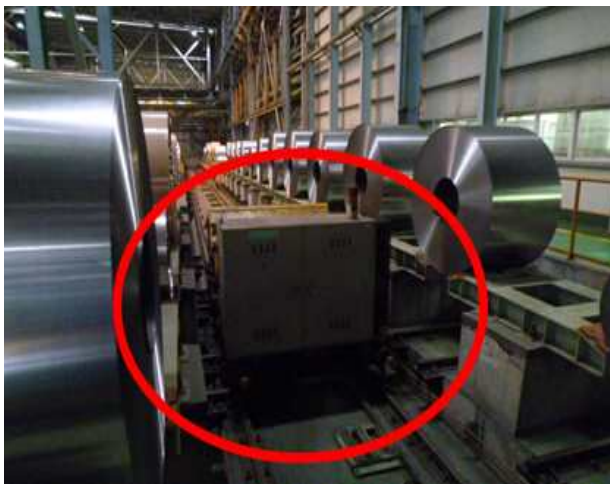
재 해 상황도

기인물(코일 이송용 대차)

- 피재자는 동료작업자와 함께 BP야드장 청소작업을 실시하였으며, 피재자가 코일받침대에서 1.5m 하부의 이송대차 운행궤도에서 진공청소기로 청소작업 도중 재해가 발생함

- 무인 자동 코일이송 대차의 작업구간에 들어가 청소작업시에는 불시작동에 의한 사고예방을 위하여 이송대차의 운전을 정지시키고,
 - 다른 사람이 임의 운전하는 것을 방지하기 위하여 기동장치에 잠금장치를 하고 열쇠를 별도 관리하거나 표지판을 설치하는 등 필요한 방호조치를 하여야 함

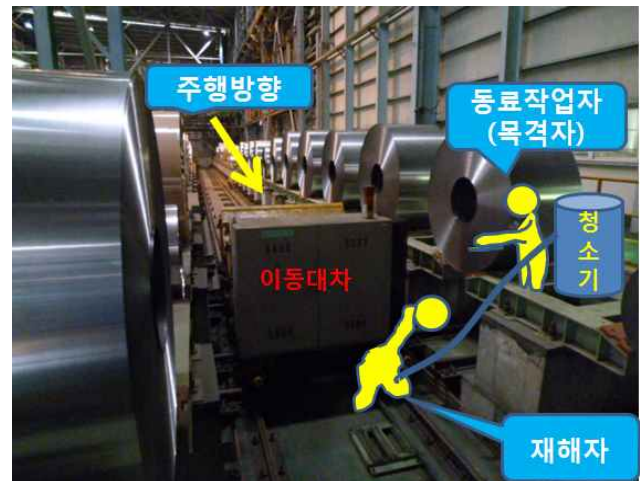
재해상황도

- 사전 관계부서(이송대차 운행부서)와 작업관련 정보공유 없이, 청소작업 전 이송대차의 전원을 차단하지 않고 작업을 실시함
- 이송대차에는 운행중임을 알리는 경보음 장치가 설치되어 있지 않았고(작동 표시등은 설치), 이동대차는 200m/min의 빠른 속도로 운행되었음

- 무인 자동 코일이송 대차의 작업구간내에 근로자가 들어가 청소작업을 함에 있어 부딪힘 등의 사고우려가 있었으나, 이송대차의 운전을 정지하지 않은 상태에서 작업을 실시함
