폐차 용단 작업 중 화재

재해개요

2020. 04. 00.(목) 17:50경 경기도 평택시 소재 0000에서 폐차 대상 차량의 하체를 분리하는 작업 중 화재가 발생하여 용단 작업자 및 인근 작업자 2명이 화상을 입음

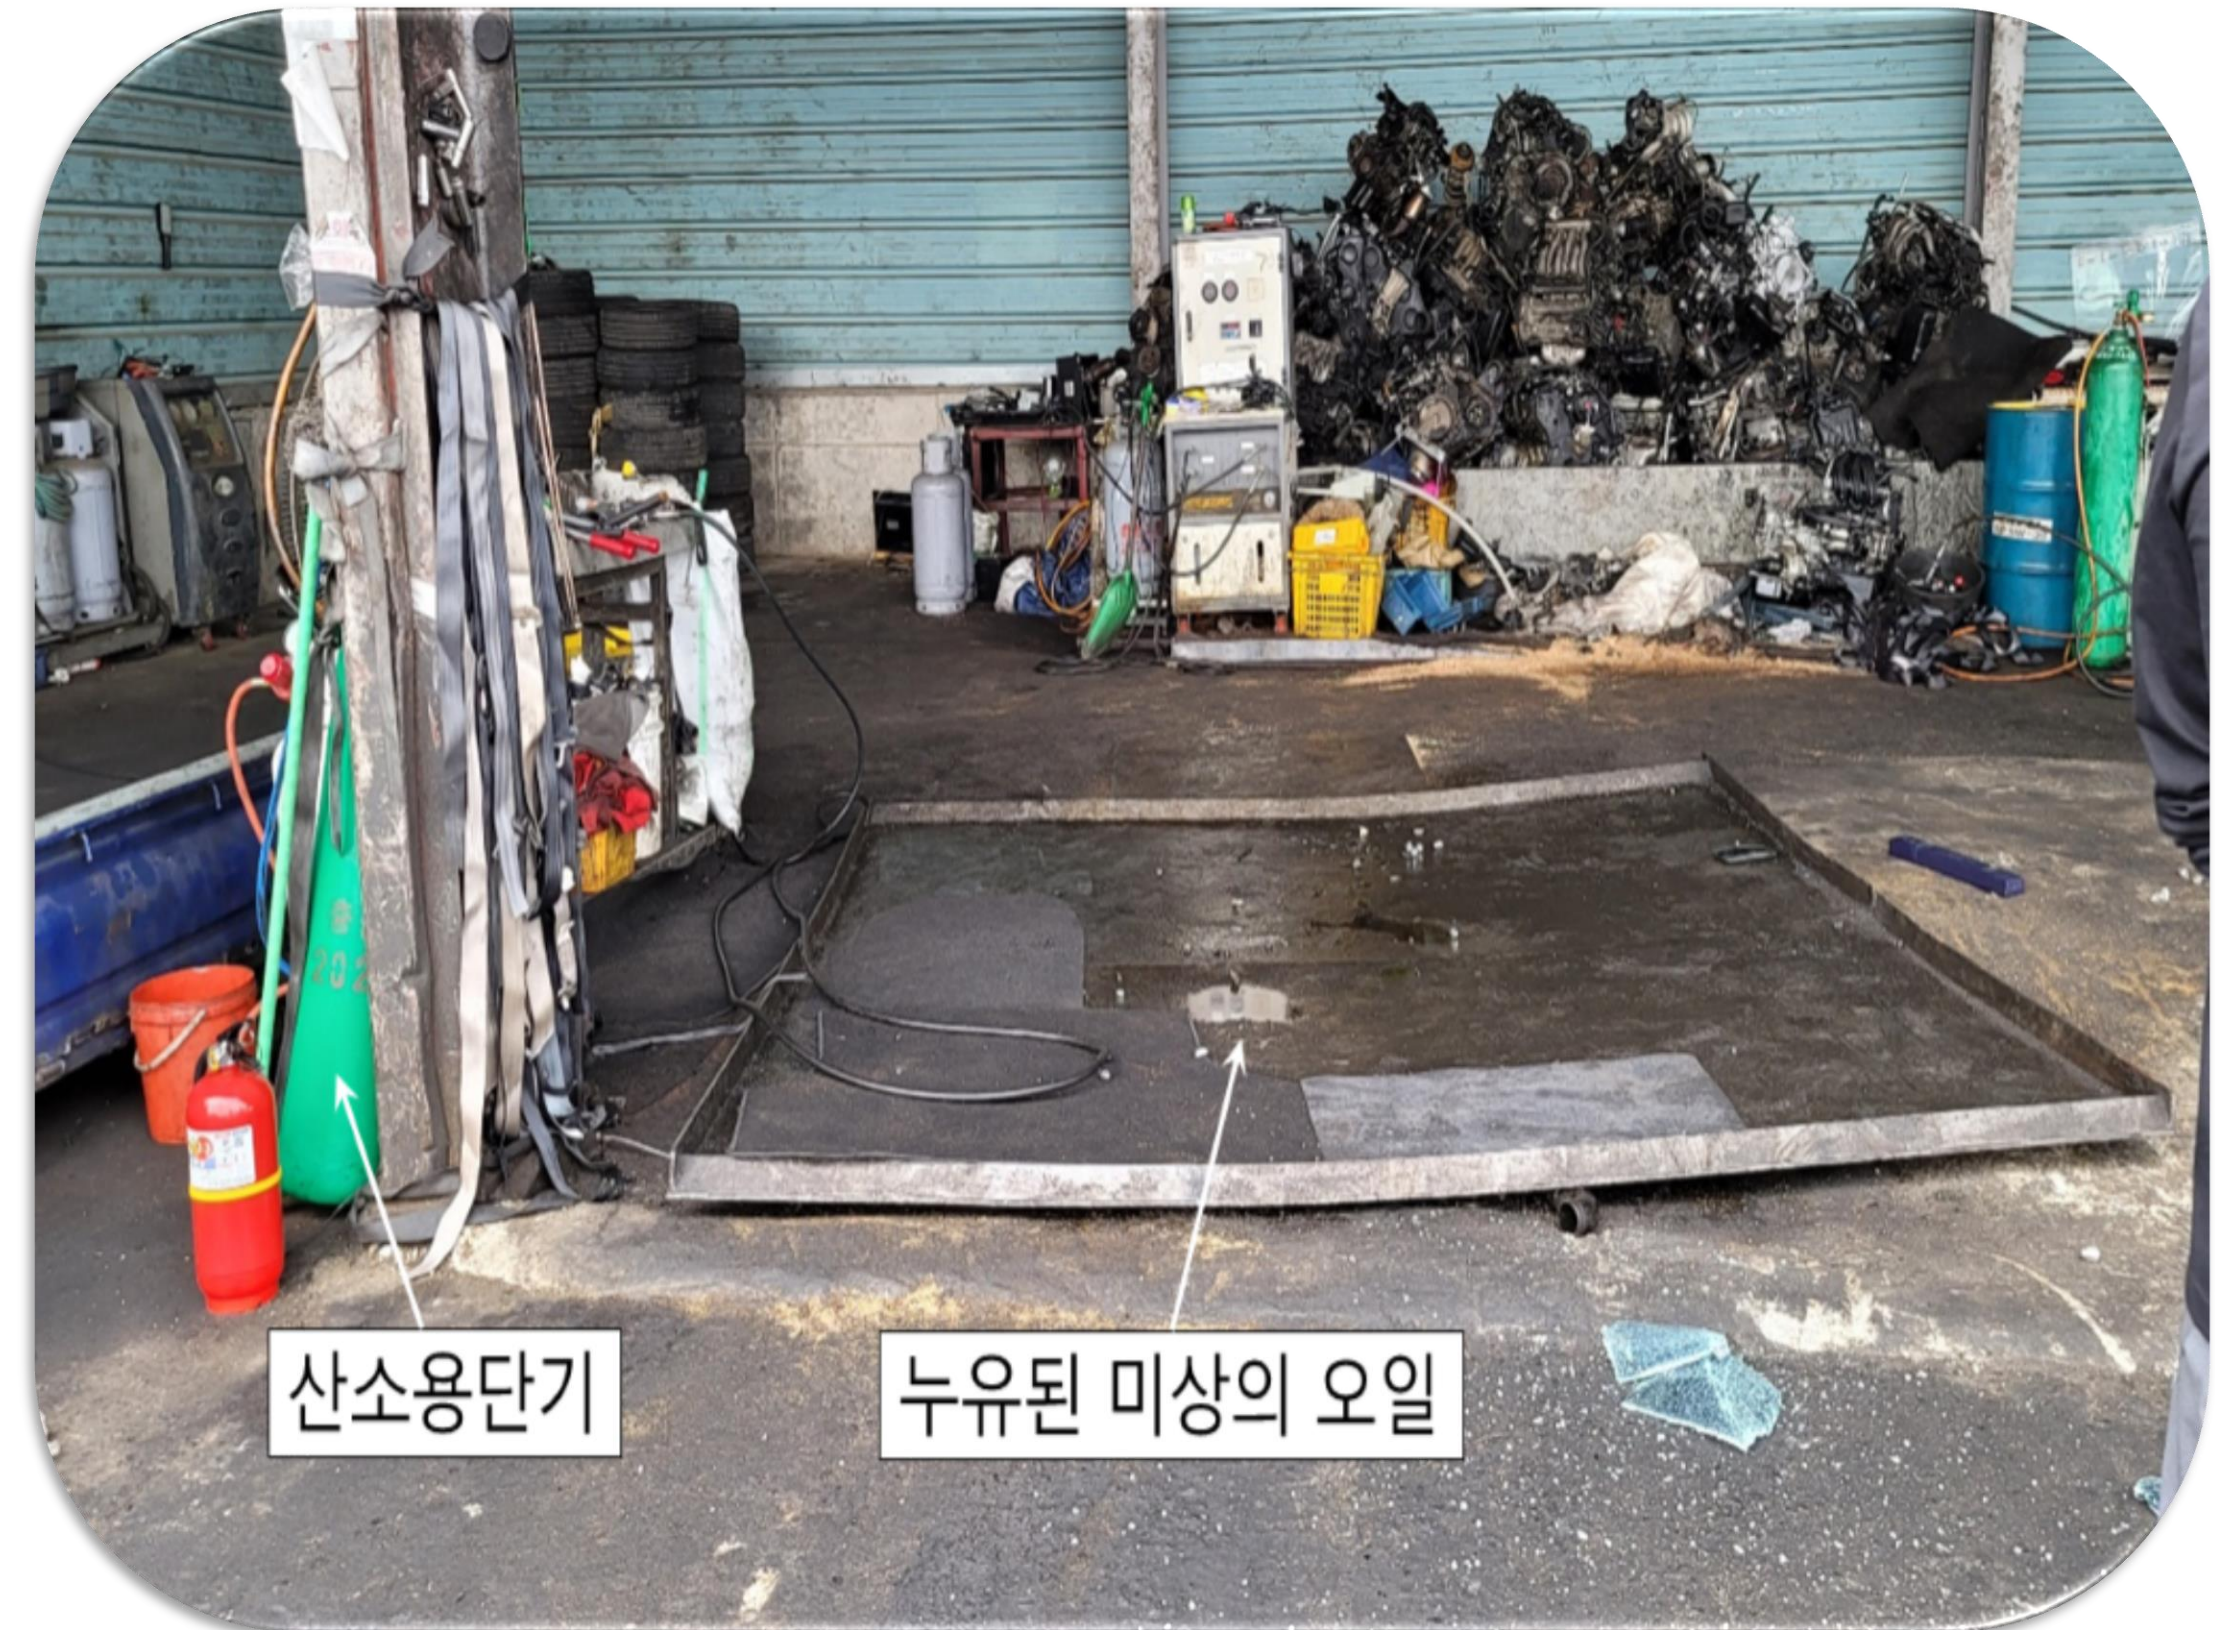
작업상황

- (하체 및 엔진탈거공정) 폐차를 프레스로 압축하기 전 화재를 일으킬 수 있는 연료탱크, 엔진, 머플러 등 부속품을 탈거하는 작업

- (점화원) 산소절단기로 엔진, 머플러 등 하체 부속품 용단 작업을 진행하여 스파크 발생
- (가연물) 폐차 차량 연료탱크에 연료가 잔류

- (화재감시자 미배치) 용단 작업 시 현장에 화재감시자 미배치
- (근로자 교육 미실시) 산소절단기를 사용하는 작업자에게 화재예방교육 미실시

- 산소절단기를 이용한 용단작업 시 작업 준비 및 작업 절차 수립, 불티 비산방지조치, 화재 예방교육을 포함하여 화재 위험에 대한 안전조치 이행

- 작업에 대한 안전조치가 이행되도록 현장에 관리감독자 배치

- 화재위험 감시 및 화재 시 근로자 대피를 유도하는 화재감시자 배치
