# 채석장 크라샤 작업 중 떨어진 암석에 맞음

## 재 해 개 요

‘14. 9월 경북 의성군 소재 채석현장에서 피해자가 분쇄기(조 크라샤)에서 떨어진 암석에 맞아 쓰러지면서 주변 구조물에 머리를 부딪혀 사망한 재해임

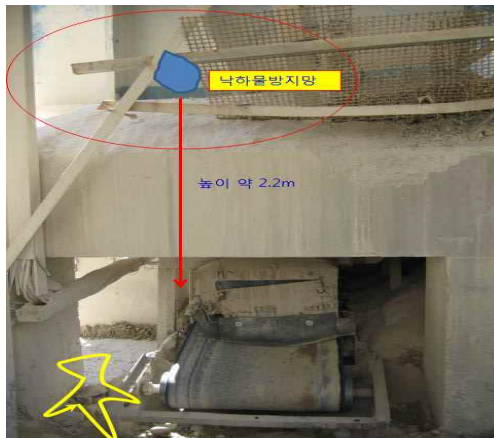
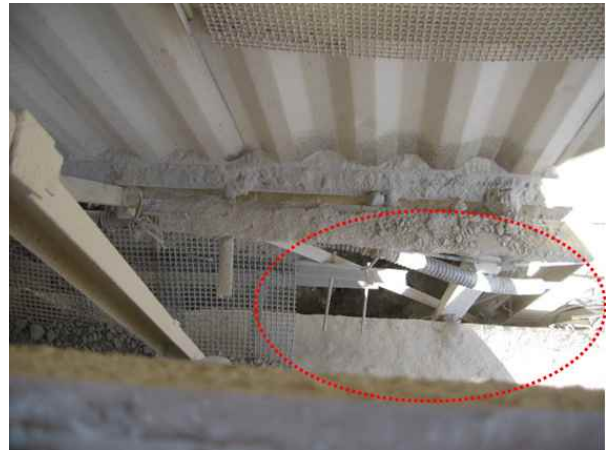
재해상황도

- 부피 : 700cm³                      - 무게 : 약 1.8kg
- 특성 : 석영이 주성분을 이루고 조직이 치밀하며 표면이 반질반질하고 밝은색을 띠

- 피해자는 컨베이어 벨트 하부에 퇴적된 석재물을 제거하거나 공구를 가지고 오기 위해 가동중인 조 크라샤 하부로 진입했던 것으로 추정
- 사고 당시 피해자는 작업용 장화를 신고 있었으며, 안전모는 턱끈을 매지 않은 상태였음
- 상부에 낙하물방지망(바닥으로부터 2.2m 높이)은 일부 설치되어 있었으나, 피해자가 쓰러진 지점의 상부에는 설치되어 있지 않았음
- 조 크라샤 하부에서 작업중이던 피해자가 가동중인 조크라샤에서 떨어진 암석에 맞아 쓰러지면서 컨베이어 구조물에 재차 머리를 부딪혀 사망한 사고로 추정됨

- 조크라샤 가동 시 상부 투입구 등에서 암석이 떨어지거나 날아올 위험이 있었으나,
  - 기계의 운전을 정지하지 않고 크라샤 하부에 접근하여 작업을 실시하였으며,
  - 낙하물로 인한 위험방지를 위한 낙하물방지망도 일부 설치되어 있지 않았음
- 피재자는 안전모의 턱끈을 제대로 매지 않은 상태에서 작업을 실시함

- 낙하물로 인한 위험이 있는 장소에는 근로자의 출입을 금지해야 하며,
- 작업으로 인하여 낙하물이 떨어질 위험이 있는 경우에는 낙하물방지망, 수직보호망 등의 위험을 방지하기 위하여 필요한 조치를 실시해야 함
- 안전모는 반드시 턱끈을 고정하고 올바르게 착용해야 함

- ① 사업주는 작업장의 바닥, 도로 및 통로 등에서 낙하물이 근로자에게 위험을 미칠 우려가 있는 경우 보호망을 설치하는 등 필요한 조치를 하여야 한다.
- ② 사업주는 작업으로 인하여 물체가 떨어지거나 날아올 위험이 있는 경우 낙하물 방지망, 수직보호망 또는 방호선반의 설치, 출입금지구역의 설정, 보호구의 착용 등 위험을 방지하기 위하여 필요한 조치를 하여야 한다.
- ③ 제2항에 따라 낙하물 방지망 또는 방호선반을 설치하는 경우에는 다음 각 호의 사항을 준수하여야 한다.
  1. 높이 10미터 이내마다 설치하고, 내민 길이는 벽면으로부터 2미터 이상으로 할 것
  2. 수평면과의 각도는 20도 이상 30도 이하를 유지할 것
