크레인 재해예방 OPS

'작업 전 안전점검' 선택이 아닌 필수

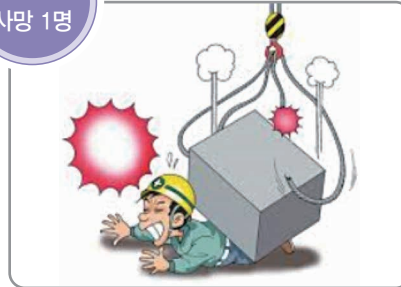
2016. 4.
사망 1명

▶ 로프 파단으로 인양물 떨어짐

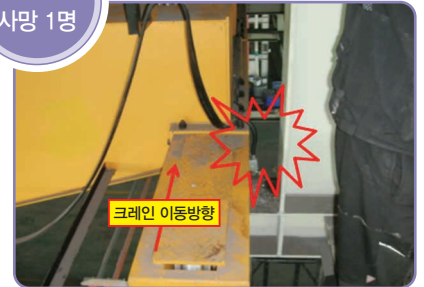
2013. 8.
사망 1명

▶ 크레인 수리작업 중 새들과 건물 기둥 사이에 끼임

- ▶ 크레인인 건물 사이 통로 0.6미터 이상 설치(기둥에 접촉하는 부분에 대해서는 0.4미터 이상)
- ▶ 주행궤도에서 정비·보수·점검 등의 작업 시 크레인 운전정지
