여성근로자 재해예방

섬유 또는 섬유제품 제조업의 재해사례와 예방

2016-교육미디어-995

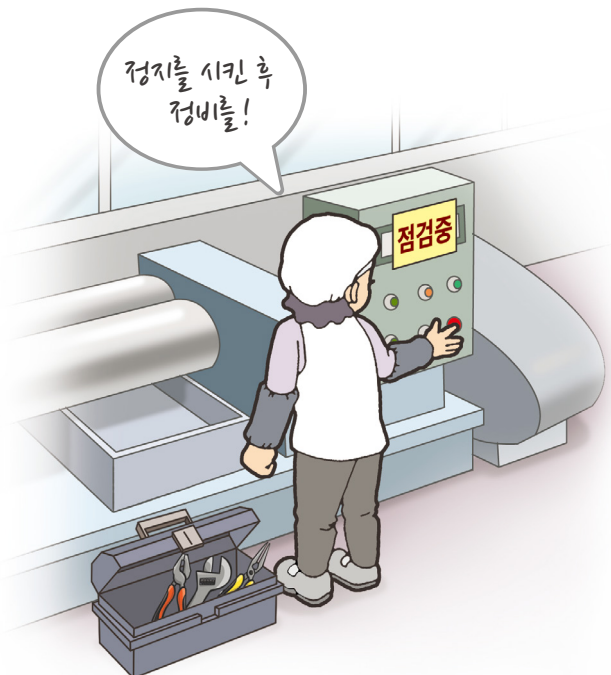
01

침구용 시트 건조작업 중 로울러 사이에 끼임

침구용 시트를 건조시키는 다림질기계 전면에서 시트 이용 벨트와 로울러 사이에 미성년 작업자 손이 끼인 후, 회전력에 의해 팔이 감기면서 머리상부가 가이드 로울러에 끼임

? 재해원인

- 다림질 기계의 벨트 회전용 로울러 상부에 방호덮개 미설치
- 2인 1조 작업자 부적격
미성년자는 자기자신뿐만 아니라, 동료작업자의 작업상태 및 안전조치를 관리할 능력도 부족

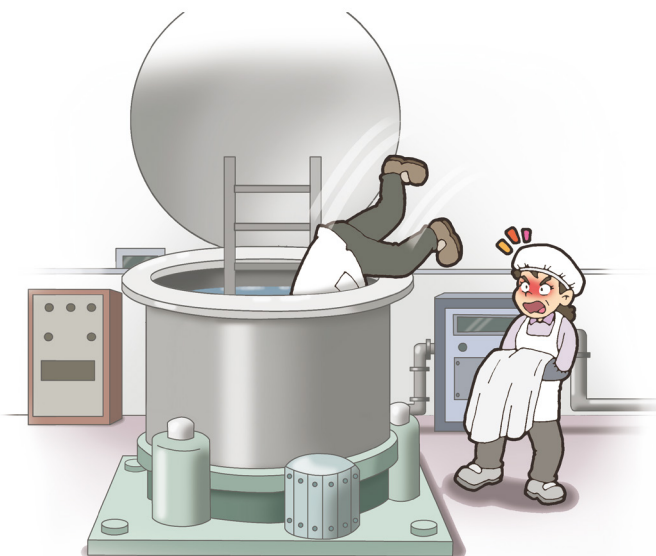
02

섬유 탈수작업 중 탈수기 내부로 떨어짐

섬유제품 생산 작업장 내에서 원단 탈수 작업 중 작업자가 탈수기 내부로 미끄러져 떨어지는 사고 발생

- 원심탈수기 안전장치 미설치 및 안전검사 소홀
- 안전하고 적당한 높이의 작업발판 미설치

- 원심탈수기 안전장치 설치 및 안전검사 실행
원심탈수기의 덮개 개방 시 탈수용 전동기의 전원이 차단 되면서 탈수조의 회전이 정지되는 인터록 장치(안전장치)와 브레이크 설치 및 안전검사 실행
※ 권장사항 : 작업여건상 탈수조가 회전하여야만 작업이 가능한 경우 자동복귀형 스위치를 사용하여 탈수기 조작 근로자가 스위치를 누르는 상태에서만 탈수기가 저속으로 작동되도록 구조변경
- 안전하고 적당한 높이의 작업발판 설치
