배풍기 모터에 옷자락이 말림

재 해 개 요

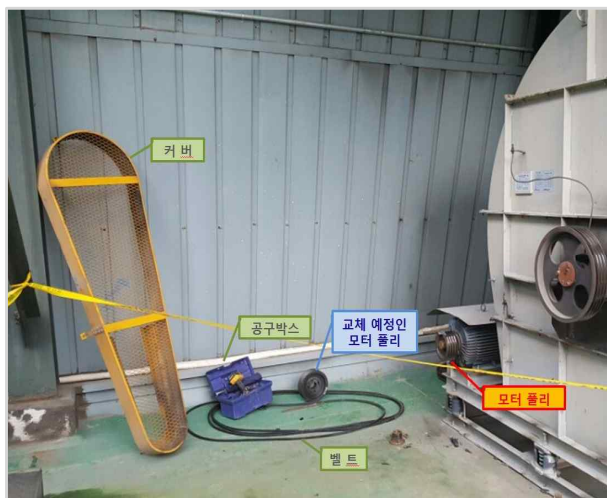
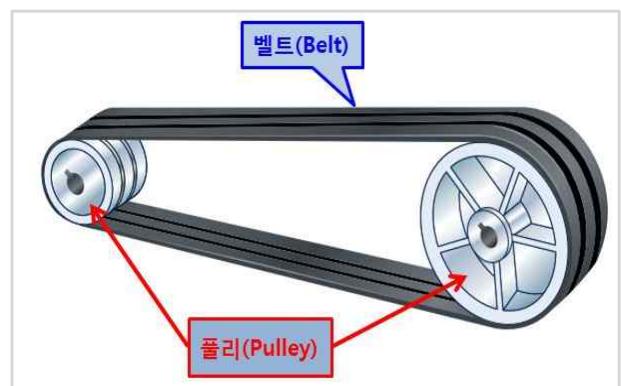
재 해 상 황 도

- 사고 당시 작업은 배풍기의 배기용량을 증대시키기 위해 구동 모터 풀리(Pulley)를 기존 9인치에서 10인치로 교체하는 작업임
- 사고발생 약 15분 전, 재해자 등 2명이 현장에 도착하여 배기팬이 정지한 상태임을 확인하고 회전부 커버를 분리하는 등 작업을 시작함
- Building Automation System에 따라 자동기동 시간이 설정된 배풍기가 작동함에 따라 모터가 기동하여 재해자의 옆구리쪽 옷자락이 말려 들어감

- 풀리 교체작업 중 배풍기 자동 기동설정으로 인한 불시 작동을 방지하기 위해, 작업 개시 전 전원을 차단하고 재기동 방지조치를 하여야 하나, 전원을 차단하지 않은 상태에서 작업을 진행

- 기계설비 정비 · 보수 · 교체 등의 비일상적인 작업 중 설비 회전부 등의 불시 작동으로 인한 말림 · 끼임 위험이 있는 경우, 작업 전 해당 기계의 작동을 정지시키고 전원을 차단한 후 기동스위치나 조작반에 잠금장치를 하고 그 열쇠를 별도 관리하거나 표지판을 설치하는 등 필요한 방호조치를 하여야 함.

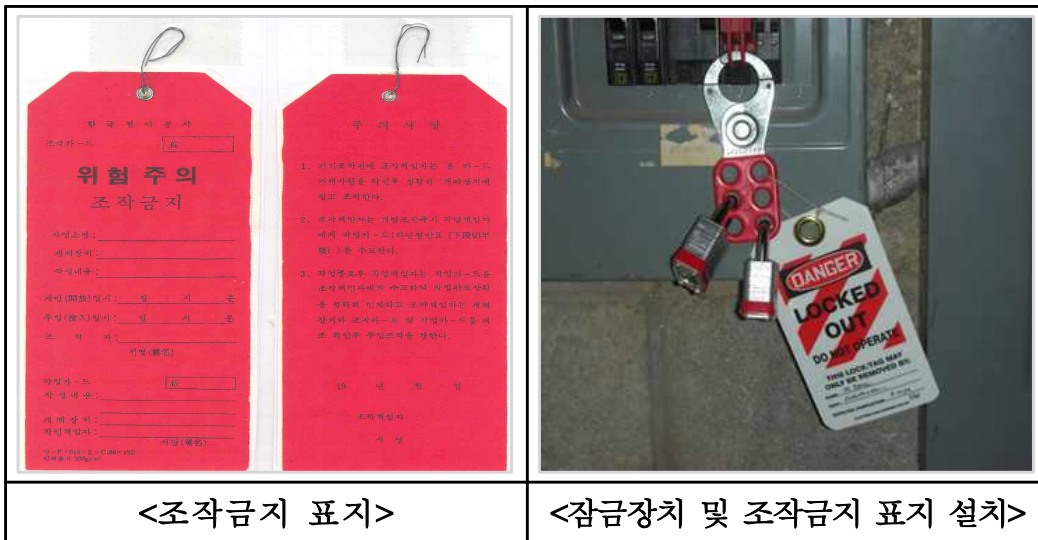
<잠금장치 및 조작금지 표지 설치>

<조작금지 표지>
