컨베이어의 벨트와 풀리 사이에 끼임

재 해 개 요

‘16. 1월 충남 예산군 소재 골재 채석 및 파쇄 작업장에서 피재자가 골재 분쇄 3차 공정 벨트컨베이어 옆에서 벨트 조정 작업 중 오른쪽 팔이 벨트와 풀리 사이에 끼여 사망한 재해임

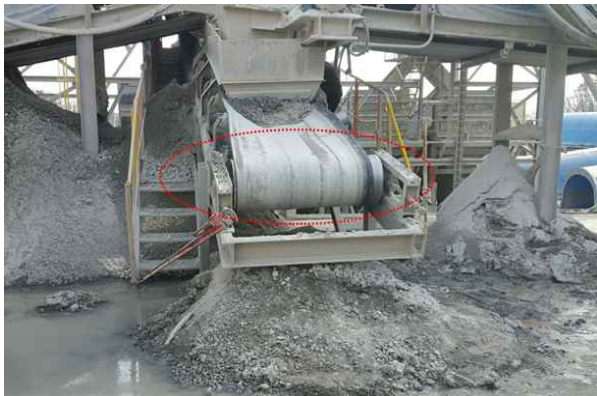
기인물(벨트컨베이어)

※기인물(벨트 컨베이어)

- 제조년월일 : 2011년 - 용량 : 669톤/h - 속도 : 70m/min - 모터용량 : 22kw
- 규격 : 이송거리 20,612mm × 폭 1,500mm - 벨트 풀리 : 지름 450mm × 길이 1,500mm

- 기인물 컨베이어는 2011년 제작되어 산업안전보건법에 의한 자율안전확인 신고(2013.3.1부터 적용) 비대상임
- 컨베이어 비상정지장치가 설치되어 있었으나, 사고지점으로부터 약 5m 이격된 지점부터 설치되어 있었음

- 끼임 위험점이 노출되어 있는 상태로 작업을 실시하지 않도록 컨베이어 벨트와 풀리 사이의 끼임 위험점에 방호울과 같은 방호조치를 실시해야 함
- 벨트 컨베이어에 근로자의 신체의 일부가 말려드는 등 위험해질 우려가 있는 경우 어떠한 작업위치에서도 즉시 컨베이어의 운전을 정지시킬 수 있는 비상정지장치를 설치해야 함

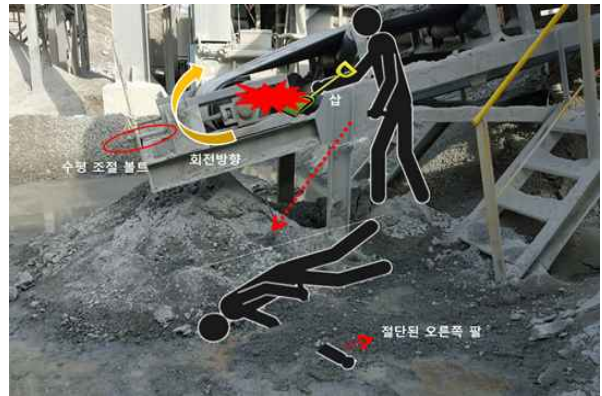
재해상황도

- 재해는 피재자 혼자 삼으로 흙을 퍼서 컨베이어의 벨트와 풀리 사이로 넣으면서 벨트 조정 작업 도중 발생함
- 컨베이어 벨트는 풀리 양쪽의 볼트를 풀거나 조이면서 조정작업을 실시하나, 조정작업이 원활하지 않자 삼으로 흙을 퍼서 벨트와 풀리사이에 넣으면서 조정작업을 한 것으로 추정

※동료작업자에 따르면 사고 전에도 이와 유사한 방식으로 조정 작업을 해왔다고 함

- 컨베이어 벨트와 풀리 사이는 회전에 의한 끼임 사고 위험이 있었으나 방호 조치를 하지 않아 위험점이 노출된 상태에서 조정작업을 실시함
- 벨트 컨베이어에 근로자 신체의 일부가 말려드는 등 위험해질 우려가 있는 경우 및 비상시에 즉시 컨베이어의 운전을 정지시킬 수 있는 비상 정지장치를 설치해야 하나, 사고 장소 주변에는 비상정지장치(Pull cord Switch)가 설치되어 있지 않았음
