# 선박건조 및 수리업의 재해사례와 예방

## 재해현황

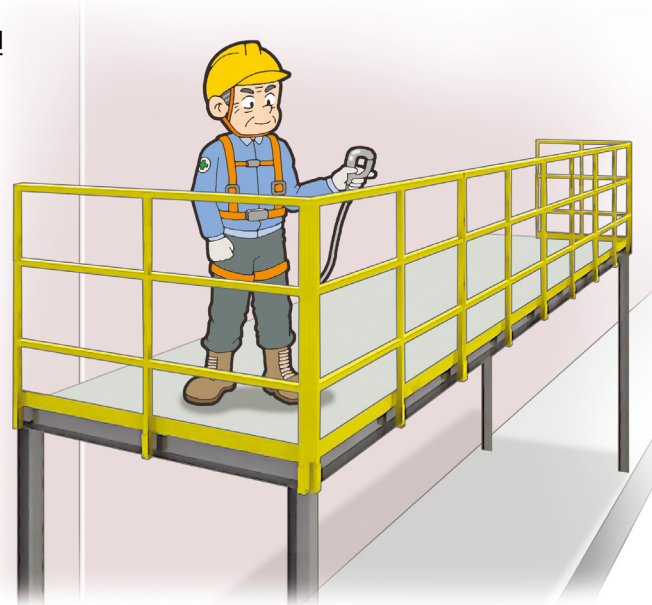
## 01

## 작업발판 위에서 작업준비 중 떨어짐

난간이 설치되어 있지 않은 작업발판 위에서 작업 준비를 하다가 몸의 균형을 잃고 11.7m 아래의 엔진실 바닥으로 떨어짐

- 안전대 부착설비와 안전난간 미설치
- 지급된 안전대 미착용
- 작업장소로 통하는 안전통로 미설치

- 안전대 부착설비를 설치한 후 안전대 부착설비에 안전대를 체결해야 함
- 지급된 안전대 착용(체결) 철저
- 작업장소로 통하는 안전통로 설치
- 튼튼한 구조의 안전난간 설치  
구조적 취약성이 있는 보강재(중간난간대)를 설치할 경우 가장 취약한 지점에서 가장 취약한 방향으로 100kg 이상의 하중을 견딜 수 있도록 튼튼하게 설치되는지 확인 필요

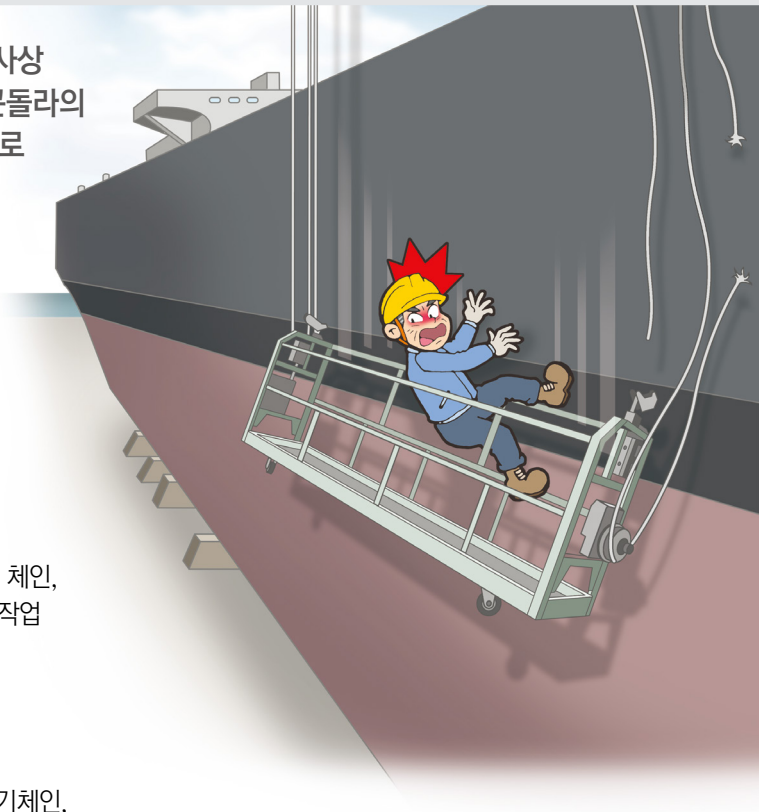
## 곤돌라에서 사상작업 중 와이어로프 파단으로 추락

선대 호선에서 곤돌라에 탑승하여 선체 외판 사상 작업 (마무리작업:다듬기, 닦기, 갈기 등) 중 곤돌라의 와이어로프가 파단, 15m 아래의 선대 바닥으로 곤돌라와 함께 떨어져, 사망

- 와이어로프 사전점검 소홀
- 구명줄 미설치
- 특별 안전보건교육 소홀

- 와이어로프 사전점검  
곤돌라 등 양중기를 사용할 경우 작업 전 와이어로프, 체인, 혹 등의 손상상태 점검, 이상 발견 시 교체나 보수 후 작업
- 구명줄 설치  
구명줄 설치, 안전대 착용 및 체결 후 작업
- 특별 안전보건교육 실시  
곤돌라를 사용하여 고소작업을 할 때에는 작업 전 달기체인, 와이어로프 등의 점검에 관한 사항에 대해 교육 실시 후 투입
