이동식 크레인 작업대가 꺾이면서 떨어짐

재 해 개 요

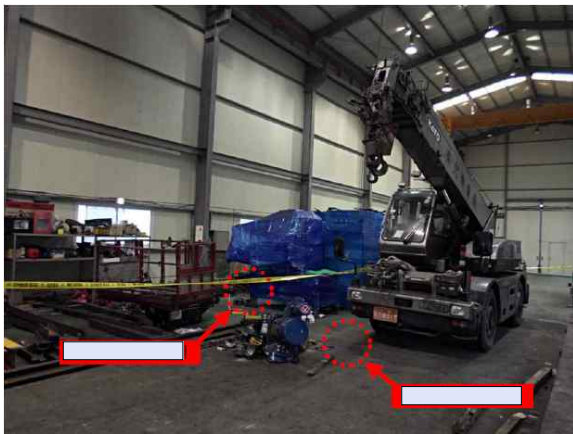
기인물(이동식크레인)

- 이동식크레인을 사용하여 근로자를 운반하거나 근로자를 달아 올린 상태에서 작업하지 않도록 하여야 함
- 작업장 바닥에서 설계도서의 치수에 따라 횡행휠과 횡행레일의 간격을 조정하여 조립한 후 이동식크레인으로 인양하여 주행레일에 안착시키는 등의 안전한 방법으로 작업을 해야 함

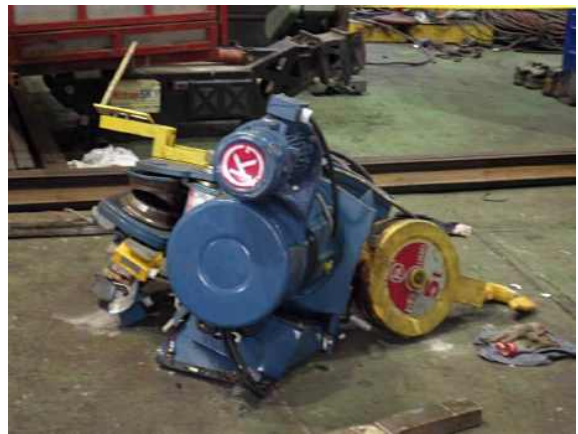
작업대로 떨어진 호이스트

- 횡행휠 사이의 간격이 과다하게 벌어져 횡행레일을 벗어나 이탈된 호이스트(577kg)가 피재자가 탑승하고 있던 작업대(적재하중 200kg) 내부로 떨어지면서 충격하중(약 1,154kg)이 가해져 작업대가 꺾여 5m아래 작업장 바닥으로 추락함
- 이동식크레인의 붐대에 탑승이 금지된 작업대를 임의로 설치하여 고소작업을 실시함
