재단기 권취롤러와 필름사이에 끼임

재 해 개 요

‘14년 6월 충남 홍성군 소재 특수필름제조 사업장 재단실에서 작업 중이던 피재자가 재단기 권취롤러와 필름 사이에 왼손이 말려들어가 병원으로 후송 중 사망한 재해임

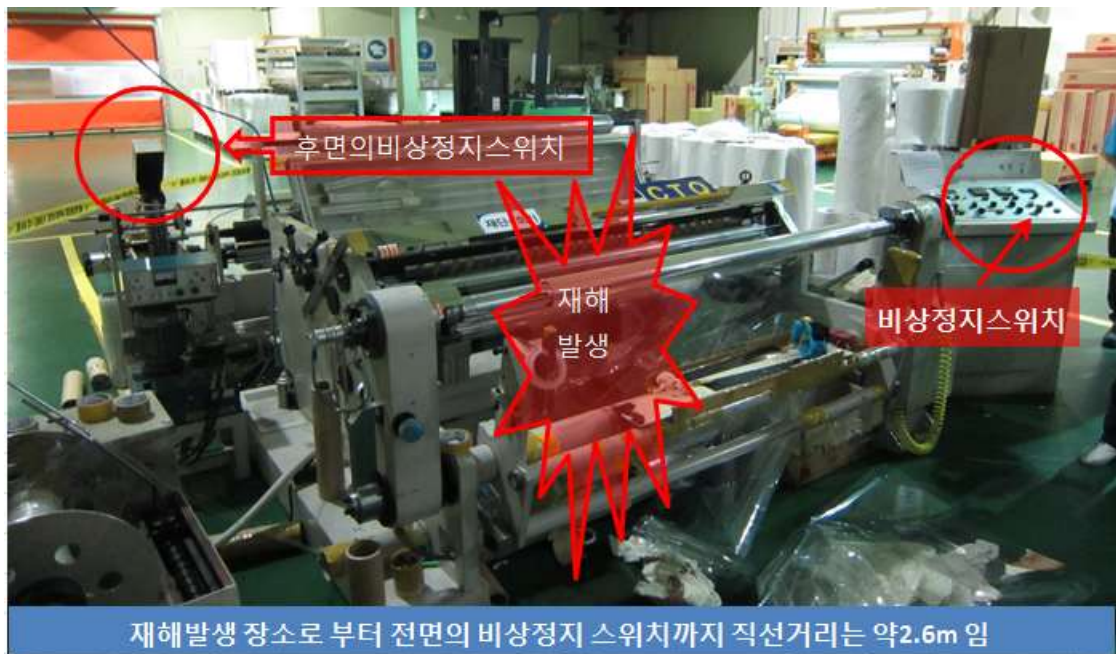
재해발생장소 및 상황도

- 필름의 재단 및 권취작업은 생산된 필름을 정해진 제품의 길이로 지관에 권취하여 재단하는 공정으로 재해발생 당시 30m 제품을 생산 중이었음

- 재단기는 설정 값에 따라 권취가 완료되면 정지하여 재단칼로 자동 재단되는 구조이며, 재해발생 당시 제품은 지관에 약 7~8m 정도 감겨 있었음
- 재단기 근무자 1명은 설비조작, 필름육안검사 및 재단 작업(피재자 담당 업무)을 수행하고, 다른 1명은 권취된 필름의 박스포장 작업을 수행함
- 재단기의 비상정지장치(푸쉬버튼)는 조작판넬에 1개, 피재자 반대편 필름 투입부에 1개가 설치되어 있어 재해 당시 거리가 멀어 조작이 불가함

- 가동중인 권취롤러 등에 신체접촉에 의해 말려들어갈 위험이 있음에도 불구하고 재단기를 정지시키지 않고 위험점에 신체를(왼손) 접촉시킴
- 기계의 동력차단 장치가 피재자의 작업위치에서는 조작할 수 없는 위치에 멀리 설치되어 있어 설비 정지를 시킬 수 없었음

- 설비 등의 정비·청소·급유·검사·수리·교체 또는 조정작업 또는 그밖에 이와 유사한 작업을 할 때에 해당 기계의 운전을 정지하고 실시하여야 함.
- 동력으로 작동되는 기계에는 근로자가 작업위치를 이동하지 아니하고 조작할 수 있는 위치에 동력 차단장치를 설치하여야 함.
