# 프레스 가공 작업중 상부금형(피어싱) 파손 · 비례

## 재 해 개 요

‘17년 7월 인천광역시에 소재한 사업장내에서 프레스 가공(천공) 작업 도중 상부금형에 고정된 피어싱이 파손되면서 튕겨진 파편에 흉부를 맞아 사망

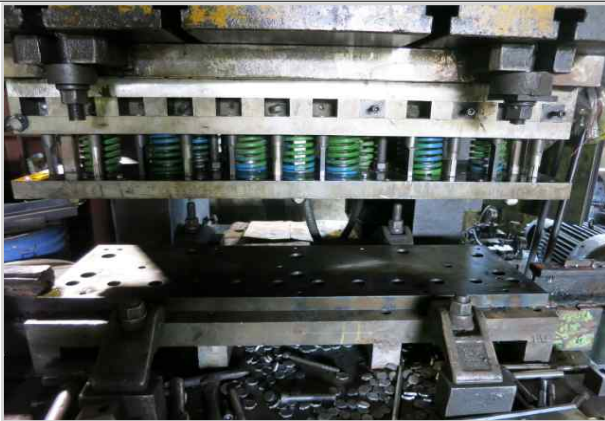
< 재해발생 프레스 >

- 프레스 펀칭작업 중 가공물의 전단면이 불량하여 하부금형을 해체하고 입자에 크랙이 발생하였음을 확인함
- 피재자가 금형에 새로운 입자를 조립하고 펀칭 작업을 하던 중 피어싱이 파손되면서 파편이 흉부에 박힘.

- 프레스의 금형 교체 작업 후 작업시작 전에 금형의 정상적인 설치 상태 등을 점검 미흡

- 프레스의 작업시작 전에 금형의 정상 설치 여부 등에 대해 안전점검을 실시하여 이상이 없을 경우 작업하도록 해야 함

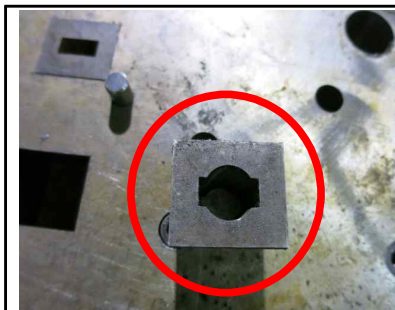
\* 금형에 입자 조립 시에 입자를 거꾸로 조립하여 스크랩이 빠져나가지 못하고 쌓이면서 입자의 구멍이 막힘
