사출성형기 금형 사이에 끼임

재 해 개 요

'15. 4월 경남 양산시 소재 자동차 플라스틱 부품 성형 사업장에서 작업자가 사출성형기(3000톤) 성형구역 안으로 들어가 초도품(불량품)을 제거하던 중 금형이 전진하여 금형과 금형사이에 머리와 상체가 끼여 사망한 재해임

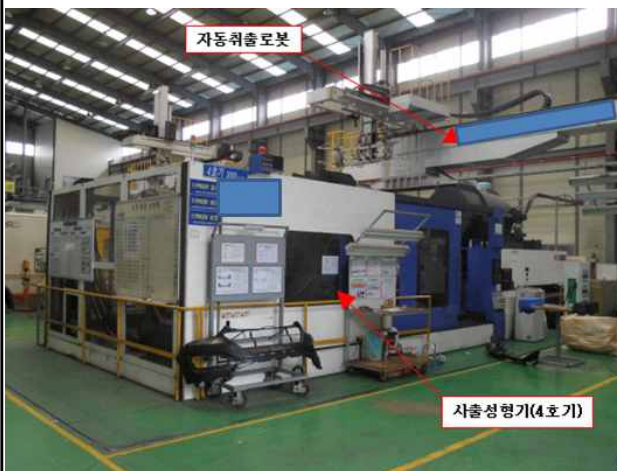
재 해 상 황 도

○ 재해자가 성형구역 내에서 초도품을 제거하는 도중 전면부 안전문이 닫히면서 이동금형이 전진하면서 금형사이에 끼인 것으로 추정

- 사출성형기의 안전문이 열리는 경우 금형이 작동하지 않도록 하는 인터록장치(리미트 S/W)의 기능이 정상적으로 작동될 수 있도록 하여야 함
- 성형구역내로 들어가는 경우 운전모드를 수동으로 전환하고 수동복귀형 비상정지스위치를 작동시킨 상태에서 작업을 실시해야 함

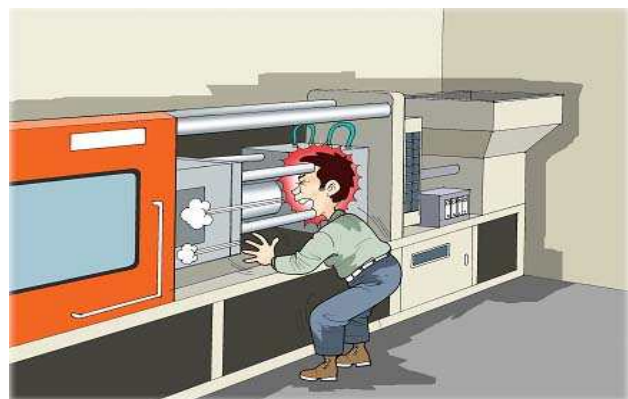
기인물(사출성형기)

※ 재해가 발생된 사출성형기는 형체결력이 3,000Ton으로 초도품을 취출할 때 작업자가 성형구역내로 들어가는 구조임

| - 형체결력 : 3,000톤 | - 형체속도 : 고속(40m/min), 저속(1.8m/min) |
| - 형체행정거리 : 2,700mm | - 안전검사 : 14년 완료 |

- 후면부 안전문은 고장으로 정상적으로 닫히지 않는 구조이고, 인터록장치 (리미트 S/W)를 무효화한 상태임

- 사출성형기 후면 안전문과 전기적으로 연동되어 있는 인터록장치(리미트 S/W)의 기능을 제거한 상태에서 성형구역 내로 들어감
- 사출성형기 운전모드가 단동(반자동) 조건에서 전면부의 안전문이 오작동으로 닫히면서 이동금형이 전진하여 끼임
