산업용 로봇 구조물에 끼임

재해개요

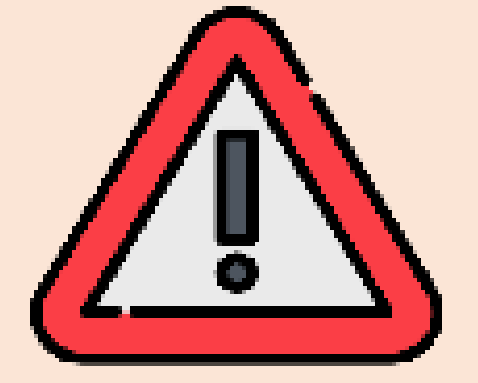
‘2025. 01. 03.(금) 15:08경, 충남 천안시 소재 (주)OOOO에서 재해자가 방책*이 부재한 상태의 산업용 로봇 셀** 안으로 들어가 작업하던 중, 자동으로 작동하던 로봇의 말단장치(End-effector)***와 바스켓 사이에 끼임

▶ 방책 부재 (울타리 해체 및 방호장치 해체)

- 로봇 작동 구역으로의 출입을 통제하는 울타리가 모두 해체되어 근로자들이 로봇셀 보호영역으로 자유롭게 출입할 수 있는 상태로 방치
- 출입문에 연동된 인터록 장치가 무효화되어 출입문이 상시 개방 상태임
- 상기 근로자접근 차단 미실시에 따른 추가 조치(안전매트 또는 광전자식 방호장치 등 감응형 방호장치 설치)를 하지 않음

▶ 부적절한 작업방법

- 제품 혼입에 따른 품질 이슈 해결(로봇 가동 중 바스켓을 치는 작업)을 위해 근로자들이 로봇 작동 범위에 접근할 수 밖에 없음

1 로봇 작동 범위 내 위험을 방지하기 위한 방책설치

- 가동 중인 로봇의 작동 범위 내 모든 구간에 1.8m 이상의 울타리 및 출입문 연동장치를 설치하여 작업자가 접근할 수 없도록 통제
- 울타리를 설치할 수 없는 일부 구간에 대해서는 안전매트 또는 광전자식 방호장치 등 감응형 방호장치를 설치하여야 함

2 제품 혼입 방지를 위한 근원적 대책 마련

- 로봇 작업구역 내 근로자 진입을 근본적으로 막을 수 있도록 제품이 바스켓에 달라붙는 원인을 해결하거나, 달라붙은 제품을 자동으로 떨어낼 수 있는 대책 수립

3 작업 지침 마련

- 로봇 작업구역 내 점검 및 확인 또는 이동하는 경우에는 반드시 운전정지, 재기동 방지조치 및 안전표지판을 사전에 실시하도록 함
- 또한 로봇을 기동할 수 없도록 로봇의 전원스위치를 열쇠로 잠근 후 열쇠를 별도로 관리하고 로봇의 전원 스위치에 ‘점검 중’ 표지판을 부착하여야 함
