판석재 보링작업 중 회전하는 석재에 충돌

석재 자동 보링기를 사용하여 판석재 보링작업을 실시하던 중 판석재(두께 10cm)가 보링날과 함께 회전하자 자동 보링기를 멈추려고 접근하던 피재자가 작업장 바닥에 쌓여 있던 폐 석재에 걸려 넘어지며 회전하는 판석재에 머리를 부딪쳐 사망

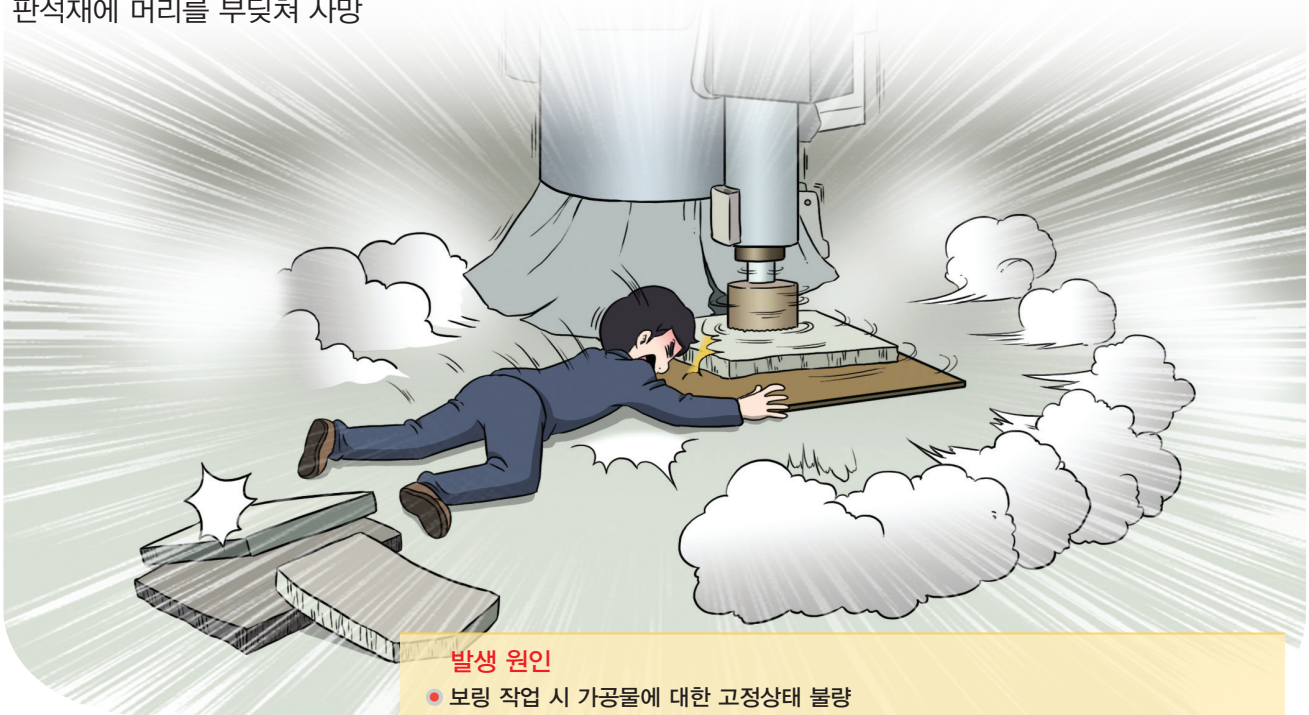
- 보링 작업 시 가공물에 대한 고정상태 불량
- 작업장 내 안전통로 미확보
 - 보링 작업 후 발생하는 폐 석재를 통로 상에 쌓아 두어 안전통로가 확보되지 않았음

- 작업대에 바이스(Vise)등 가공물 고정장치를 설치하여 고속회전 가공 작업 시 안전확보

- 보링작업 등 석재가공작업 후 발생하는 폐자재를 작업장 외부로 반출하여 안전통로 확보

- 급작스런 설비의 가동 중단이 필요한 경우 위험영역 밖에서 동력을 차단할 수 있는 가동정지스위치를 별도로 설치
