리코일러 설비 내 코일 이동 중 끼임

재해개요

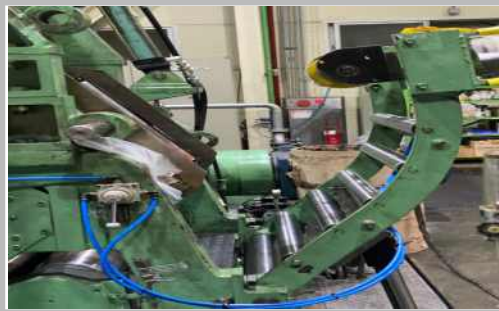
<재해발생 설비>

리코일러 설비

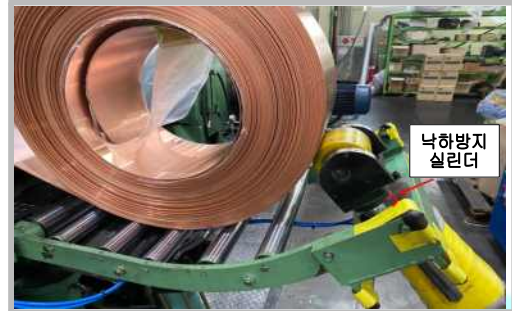
리코일러 설비 내 코일 이동

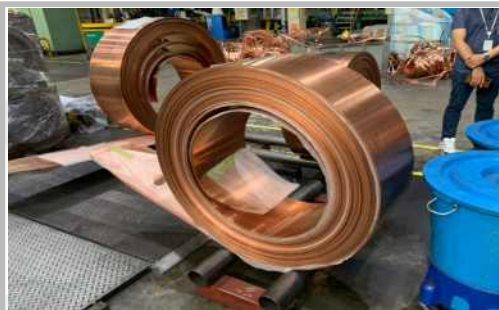
<기인물>

구리 코일
