기밀시험 중 열교환기 파열

재해개요

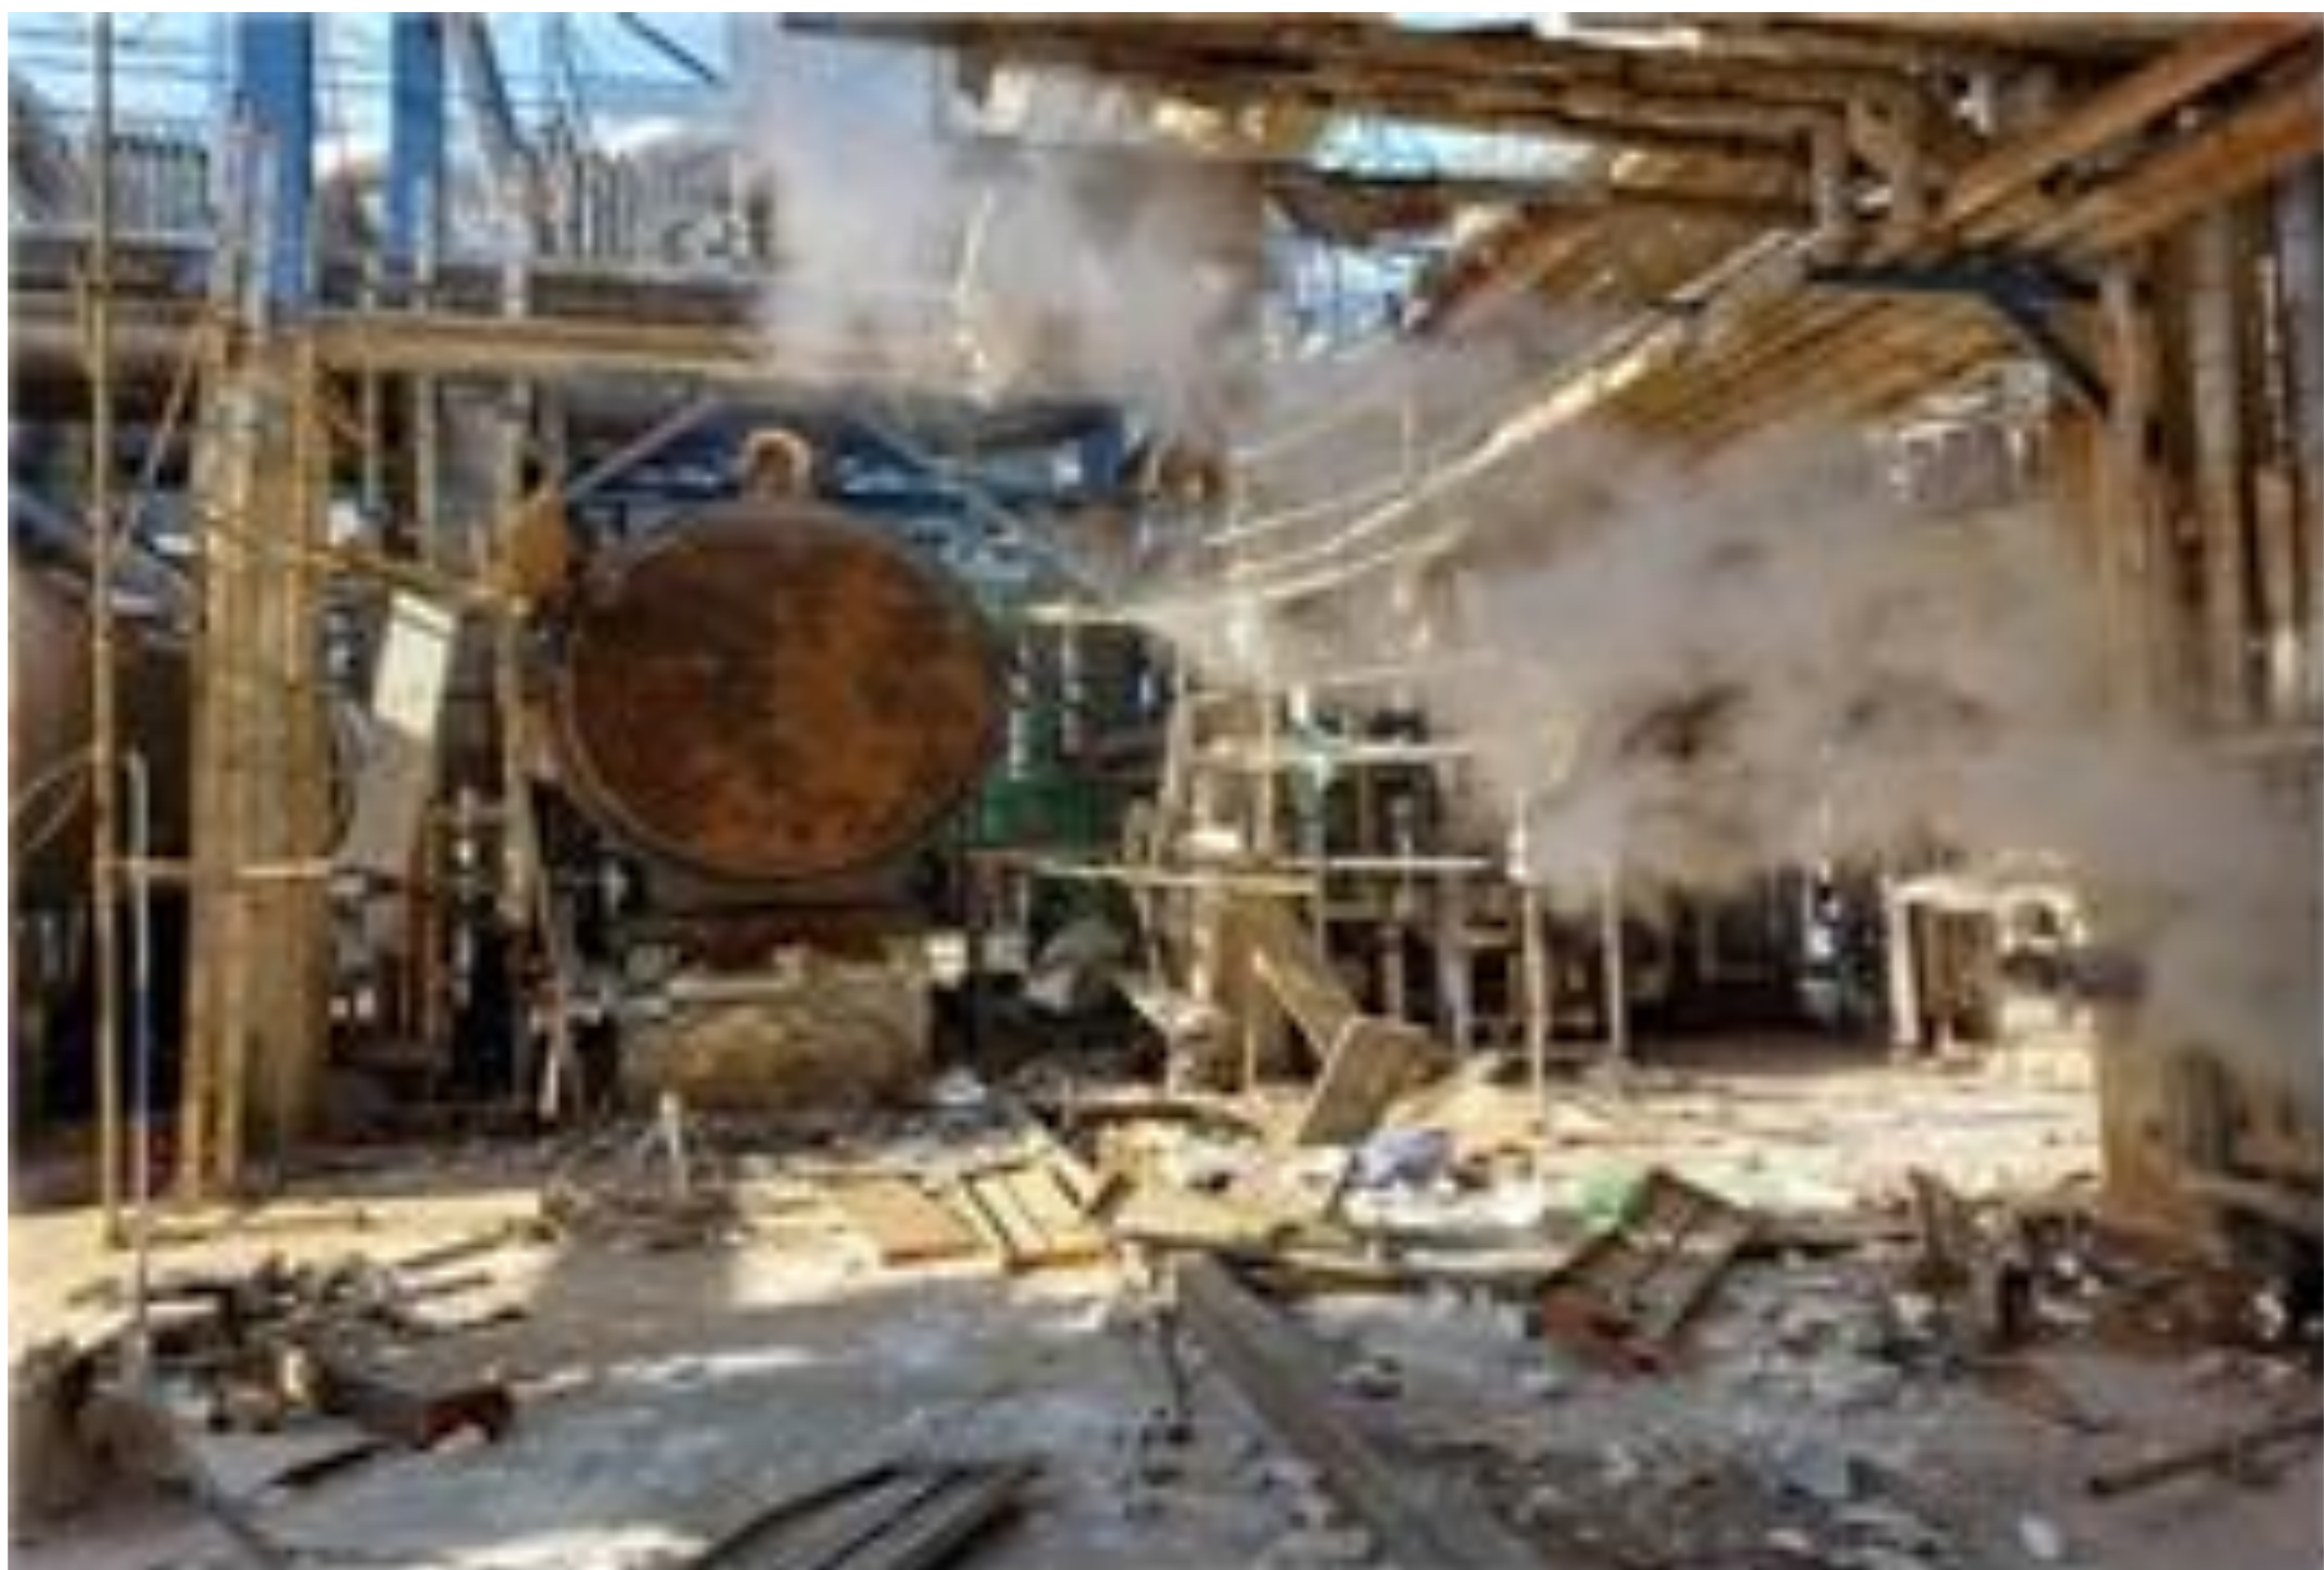
‘22.2.11.(금) 09:26경 여수소재 사업장에서 고압공기를 이용하여 열교환기 기밀시험을 하던 중 Backing Device 파단으로 Floating Head Cover가 비래하면서 4명이 사망하고, 4명이 부상.

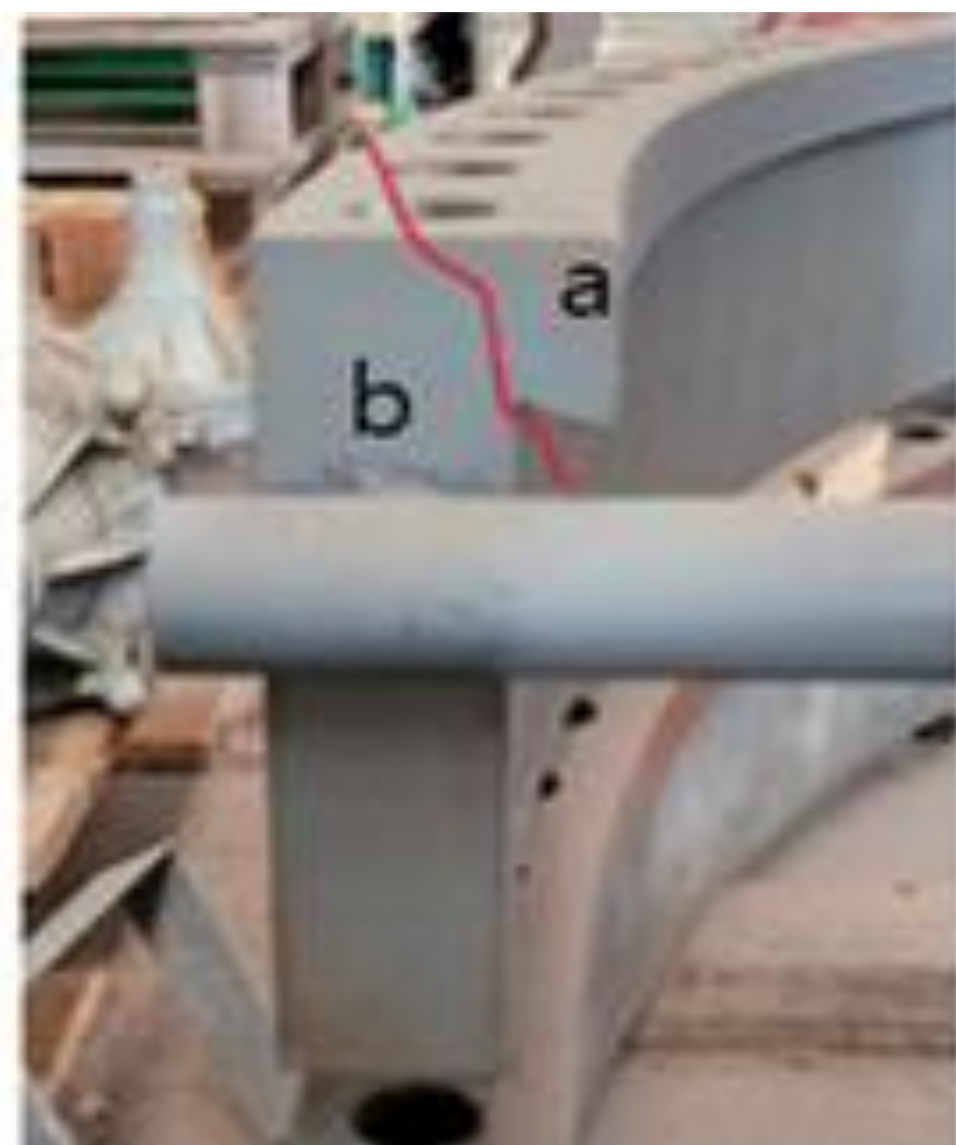
< Backing Device 단면 >

- (정상) Backing Device 등 취약부에 대해 기밀시험 전 적절한 상태 확인 및 파열방지를 위한 기밀시험 안전기준 준수
- (비정상) Backing Device 기계적 안전성이 미흡한 상태에서 기밀시험 전 취약부에 대한 적절한 상태 확인없이 기밀시험 안전기준을 미준수하고 고압의 기밀시험 수행

- (기계적 안전성) Backing Device는 노치부의 응력집중, 가공오류, 재질, 장기간 사용에 따른 부식 등으로 기계적 안전성 취약
- (안전기준 준수) 기밀시험 전 취약부 상태 확인 미흡 및 기밀시험에 따른 안전 작업절차 (단계적 가압, 별도의 Holding Time, 수압테스트 원칙 등) 미준수

- ①검수관리(규격, 재질, 용접부 등), ②노후설비 내구 연수 설정 및 특정부품 수명관리 철저, ③취약부에 대한 비파괴 검사 등 설비점검 강화

- 기밀시험 시 단계적 승압, Holding Time, 수압시험 우선, 시험압력 최소화, 최소 인원 작업 등 기준강화 및 준수
