벽돌공장에서 로우더에 깔림

재 해 개 요

'14. 12월 전북 익산시 소재 벽돌 제조 사업장에서 피해자가 원토장에서 흙을 확인하러 이동 중 원토장으로 진입하던 로우더에 부딪힌 후 바퀴에 깔려 사망한 재해임

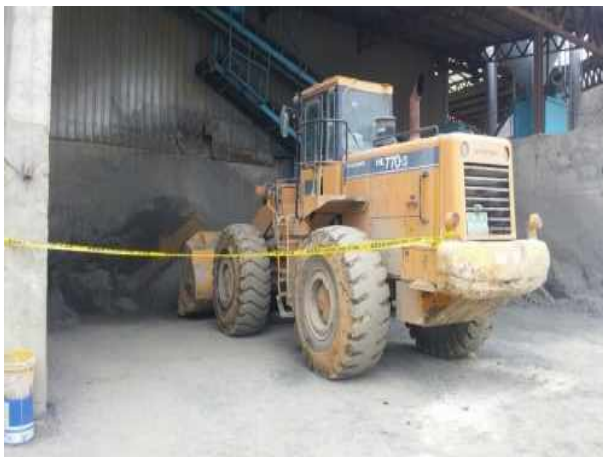
재해발생장소

- 피해자가 원토장에 흙을 확인하러 이동 중 원토장으로 진입하던 로우더의 측면 사다리와 부딪혀 쓰러지면서 다리가 로우더 뒷바퀴에 깔림

- 피해자가 원토장 벽체 부근에 서 있다가 로우더와 거의 동시에 원토장 안으로 이동하며 부딪힌 것으로 추정
- 로우더의 운전석 위치에서는 높이가 3.05m 정도로 로우더 측면 일부에 사각 지대가 발생함
- 로우더 작업을 유도하기 위한 유도자는 배치되지 않은 상태임

- 로우더가 작업현장에서 운전 중 접촉되어 근로자가 부딪힐 위험이 있는 장소에는 근로자를 출입을 시켜서는 아니되며,
 - 다만, 근로자가 출입을 해야 하는 경우 유도자를 배치하고 운전자는 유도자가 유도하는 대로 운전을 해야 함

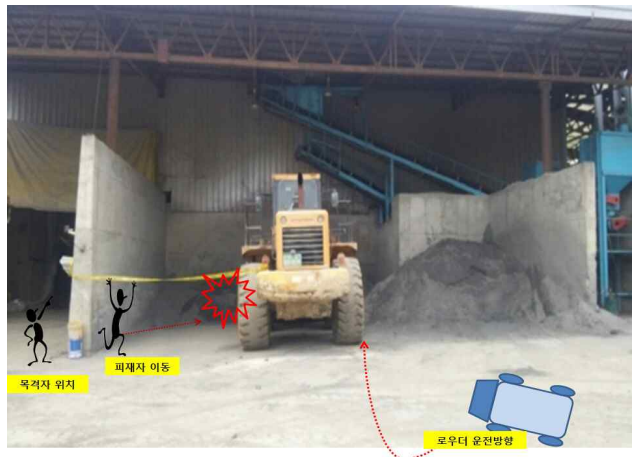
기인물(로우더)

| - 형식 : H○7○○-3mm), | - 제작년도 : 1999년도, | - 버킷용량 : 3.4m³ |
| - 길이 8.63m, | - 너비 : 3.15m, | - 높이 : 3.53m, |
| - 총중량 : 22,500kg | | |
