항온항습기 폭발

재해개요

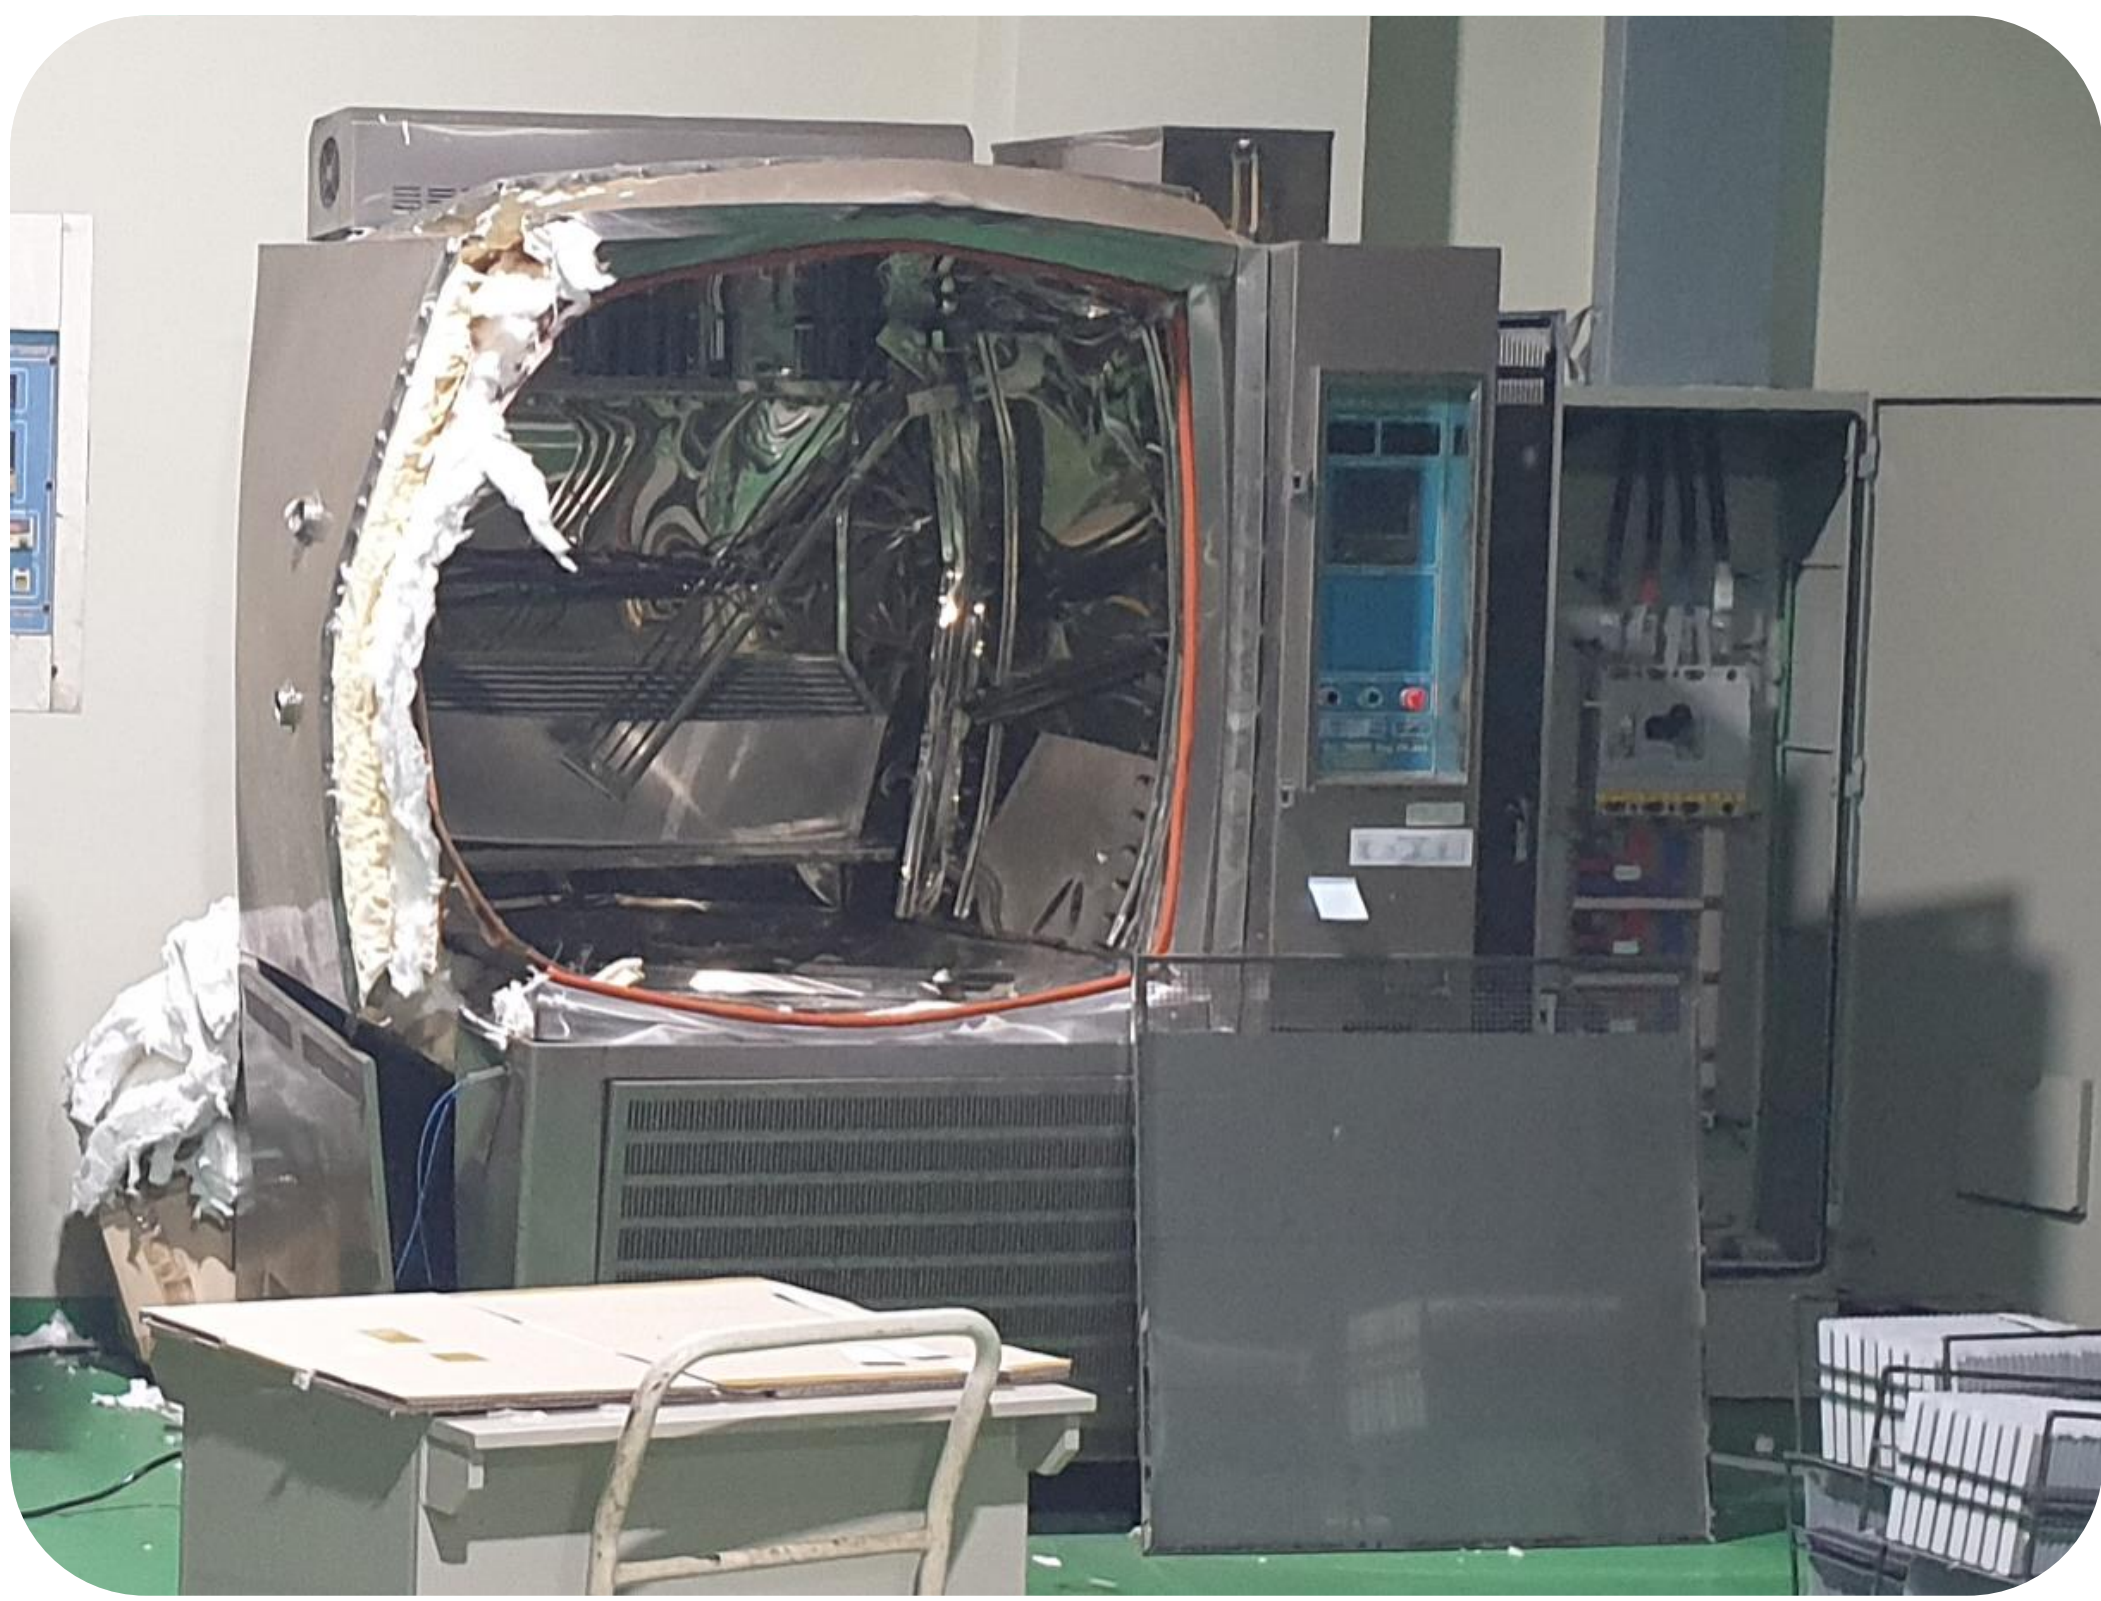
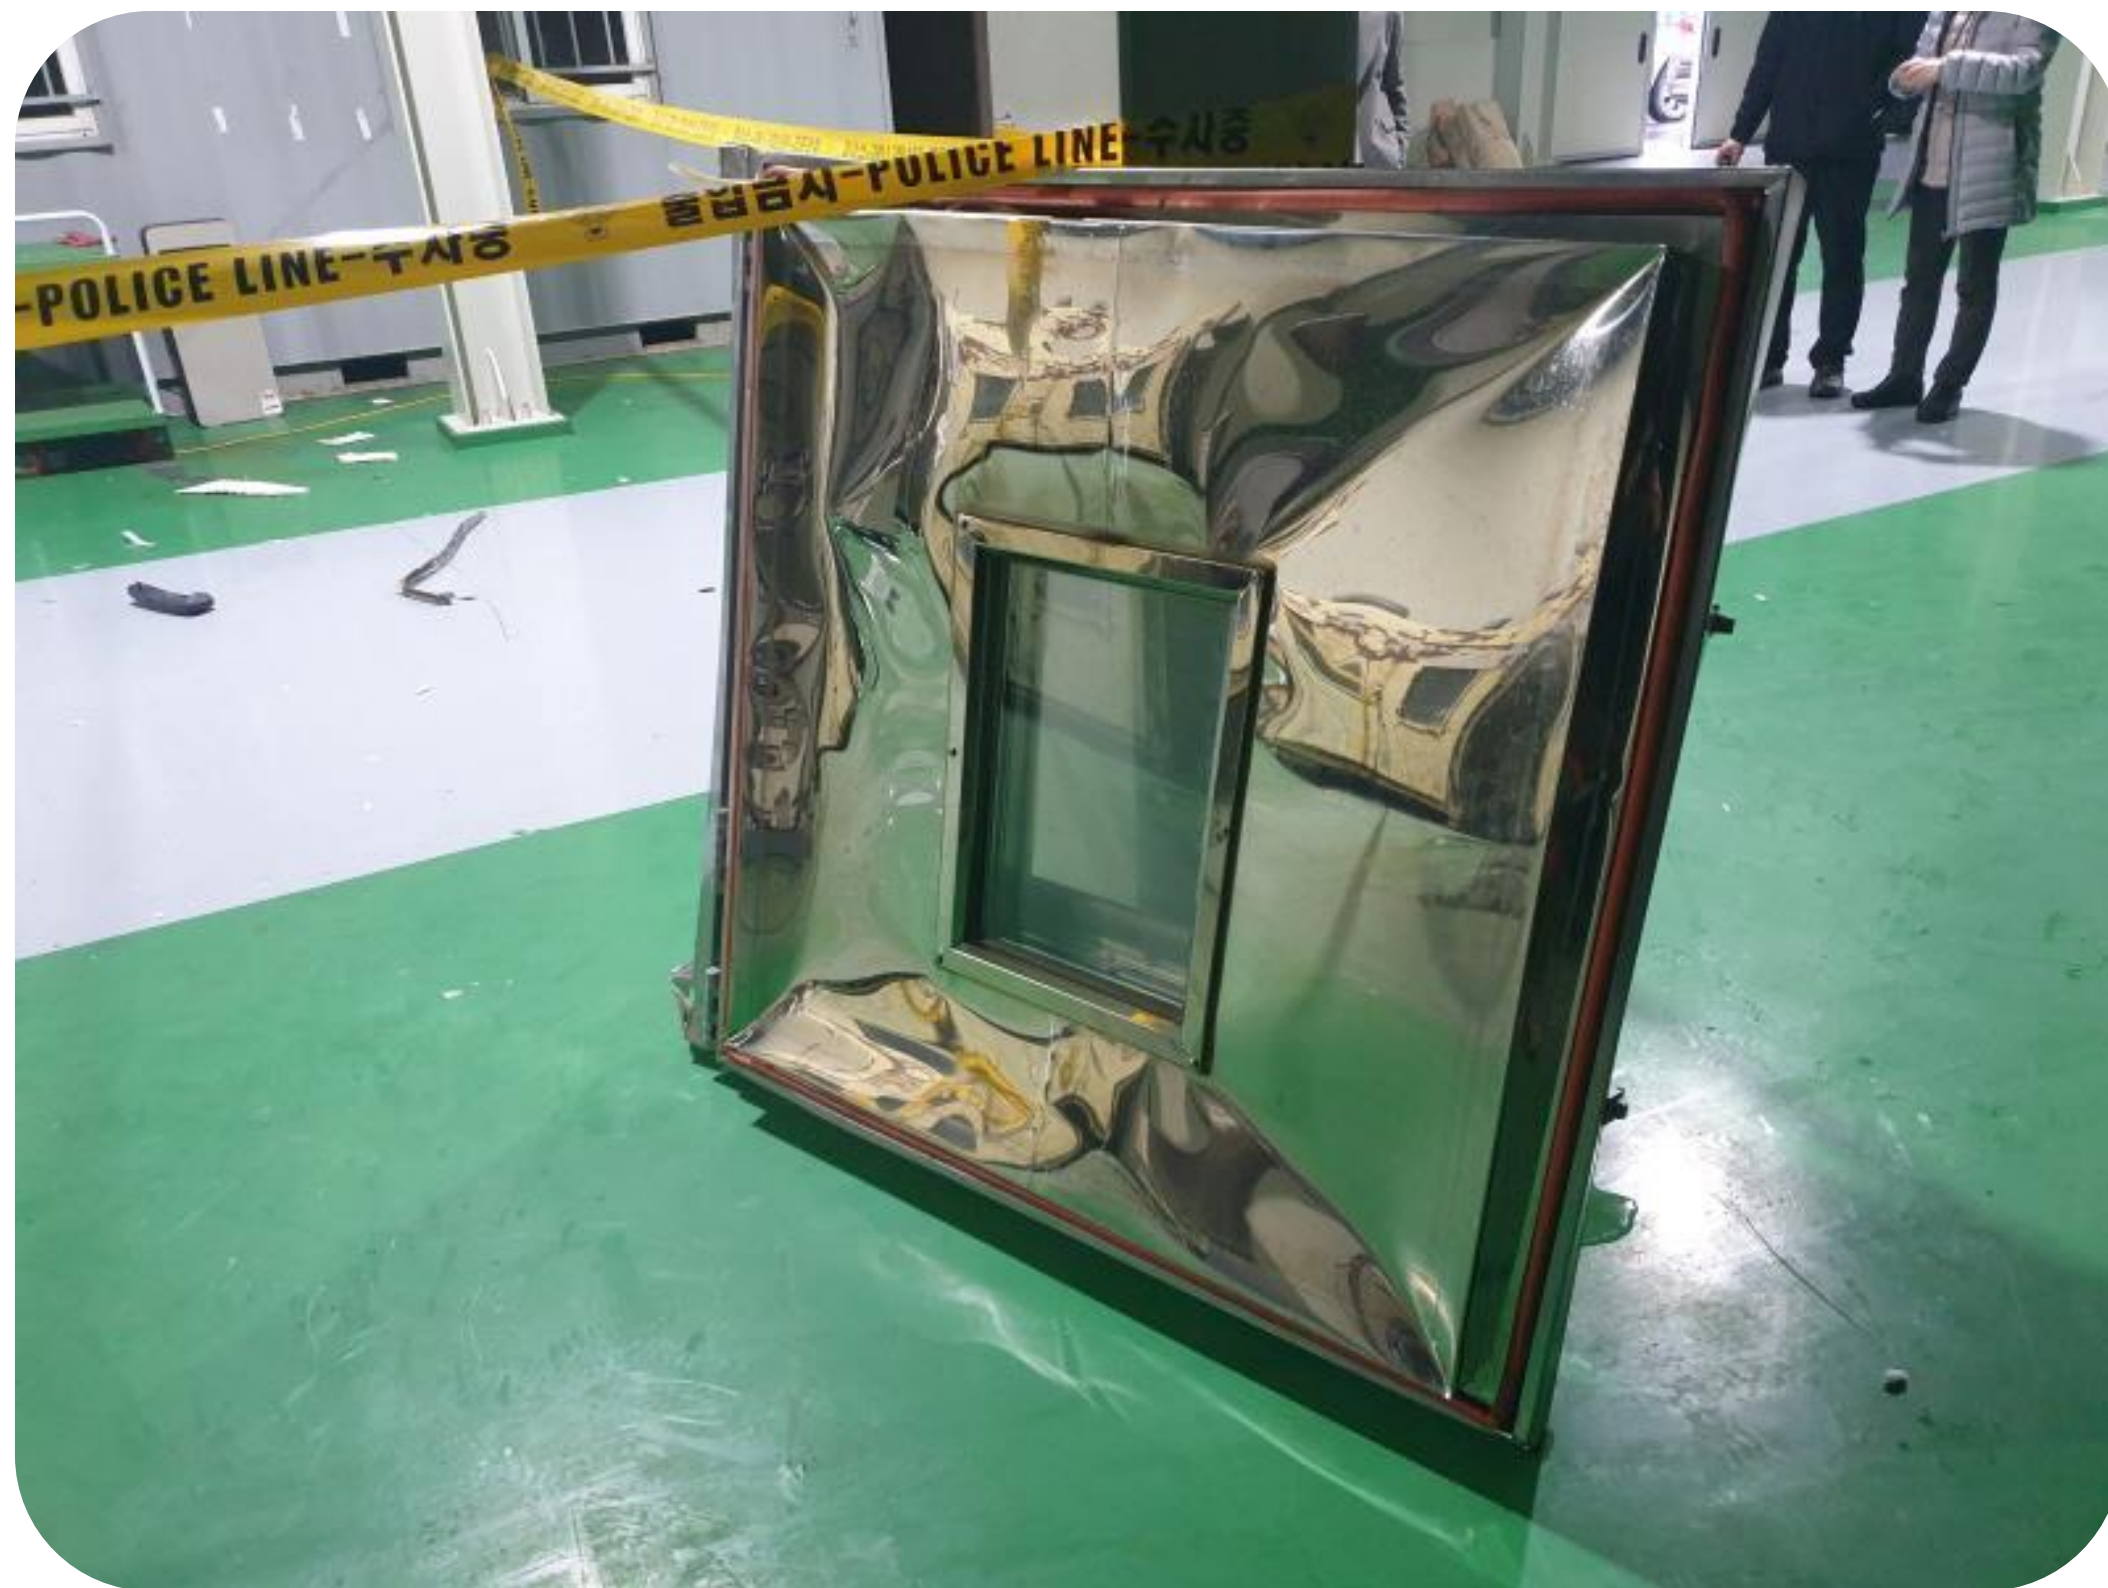
‘22. 3. 00.(목) 10:35경 충남 소재 OOOO에서 표면처리한 부품을 에탄올로 세척한 후 항온항습기에 넣고 건조 중 항온항습기가 폭발하면서 문에 맞아 1명 사망

- (폭발분위기 형성) 부품에 묻은 에탄올이 증발하여 항온항습기 내부에 폭발 분위기를 형성

- (인화성물질) 폭발범위 3.3 ~ 19%인 에탄올이 항온항습기에서 폭발분위기를 형성하여 원인미상의 점화원에 의해 점화

- (용도외 사용) 에탄올이 묻은 부품을 비방폭 항온항습기에서 사용

- 인화성 물질 등 위험물 건조설비는 불연성 재료로 만들고 그 상부를 가벼운 재료로 만들어 주위상황을 고려하여 폭발구를 설치

- 공정 단계별로 설비, 물질, 작업의 위험의 확인하고 개선
- 취급물질 변경 시 위험성 평가 실시

- 인화성 물질 취급 시 점화원 관리 철저
- 위험물 건조설비 폭발구 설치
- 공정 위험성 평가 철저
