섬유벨트 파단으로 넘어진 중량물에 깔림

재 해 개 요

‘16. 4월 경기도 시흥시 소재 철구조물 제작 사업장에서 피재자가 천장크레인을 사용하여 철구조물을 인양한 상태에서 다른 작업을 하던 중 줄걸이용 섬유벨트가 파단되면서 넘어진 철구조물에 깔려 사망한 재해임

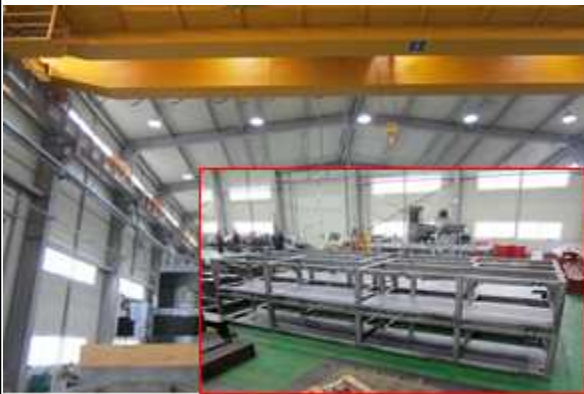
기인물(천장크레인)/가해물(철구조물)

- 재해는 반도체장비 프레임(약800kg)을 천장크레인으로 인양해 놓은 상태에서 섬유벨트가 파단되어 인양한 프레임이 넘어지면서 발생
 - 피재자는 압축공기(에어노즐)를 사용하여 프레임을 청소한 후 프레임을 살짝 들어올린 상태에서 중량물 측면을 지나가던 중 넘어지는 프레임에 깔림

- 크레인의 와이어로프·달기체인·섬유로프·섬유벨트 또는 혹·샤클·링 등의 철구를 사용하여 고리걸이 작업을 할 때에는 작업 시작 전 와이어로프 등의 이상 유무를 점검한 후 작업을 해야 함
- 크레인을 이용하여 중량물 취급작업을 하는 경우 근로자의 위험을 방지하기 위하여 추락, 낙하, 전도, 협착, 붕괴 위험을 예방할 수 있는 안전대책이 포함된 작업계획서를 작성하고 그 계획에 따라 작업을 실시해야 함

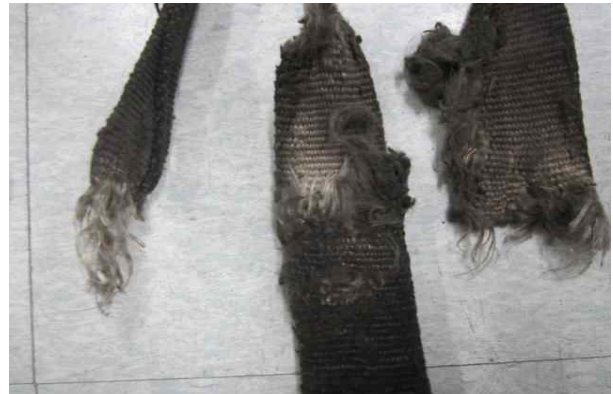
파단된 섬유벨트

- 줄걸이 작업은 1줄걸이 Choker 방식으로 실시하였으며, 제원표 상으로는 섬유벨트는 인양하중(800kg)을 충분히 견딜수 있는 강도를 갖고 있었음

- 섬유벨트는 섬유코드 외부의 손상과 부식이 심한 상태였으며, 이로 인해 섬유벨트의 강도는 많이 약한 상태였을 것으로 추정

- 심하게 손상되고 부식된 섬유벨트를 사용하여 중량물 인양작업을 실시함
- 크레인을 사용하여 줄걸이 작업을 할 때 줄걸이 용구인 섬유벨트의 점검을 실시하지 않은 상태로 작업을 실시함
