에어자켓 산소 오염속으로 화재

재 해 개 요

‘16. 6월 충남 아산시 소재 철구조물 조립 작업장에서 피재자가 에어자켓을 입고 용접작업 중 용접불티가 튀어 화재가 발생하여 전신에 화상을 입고 사망한 재해임

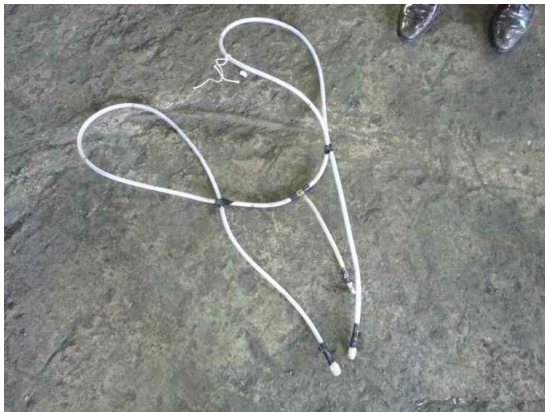
기인물(자체제작 에어재킷 호스)

- 작업자들의 요청으로 에어자켓 사용을 위한 공기압축기를 재해 전날 설치하였으며, 기존 유탄배관 중 #1 녹색배관(산소배관)을 공기압축기와 연결하고 #1분기관에 커플러를 연결함

- #1분기관에 여러명이 동시접속하여 사용하자 공기압이 낮아 불편하여, 피재자는 인근의 #2번 분기관(녹색)에 에어재킷을 연결함

※ #2번 분기관에는 압축공기가 아닌 산소가 공급되고 있었으며, 배관 색상이 동일(녹색)하여 #2도 압축공기일 것으로 착각하고 압축공기 연결을 위한 커플러를 설치함

- #2분기관에는 공급되는 가스명이 미표시되어 있었음(사고 이후 표시)
- 따라서, 피재자가 입고 있던 에어자켓에는 압축공기가 아닌 산소가 공급되었으며, 용접 불티가 산소와 접촉하면서 화재가 발생한 것으로 추정

- 유휴 산소배관(녹색)의 #1분기관을 압축공기 배관으로 사용함으로써, 색상과 형태가 유사한 산소공급배관 #2분기관을 압축공기 배관으로 착각하고 연결하여 사용함
- 가스배관에 배관별 가스 명칭이 기재되어 있지 않고, 색상 및 형태구분이 되지 않아 가스의 임의 또는 혼용 사용에 의한 재해 원인을 제공함

- 가스 분기관은 사용 가스별로 서로 이어지지 않는 구조의 접속기구를 사용하여야 하고, 다른 색상의 배관·호스의 사용 및 꼬리표 부착 등을 통하여 서로 다른 가스배관과의 체결을 방지하여야 함
