# 블록 생산 중 큐빙기에 끼임

## 재해개요

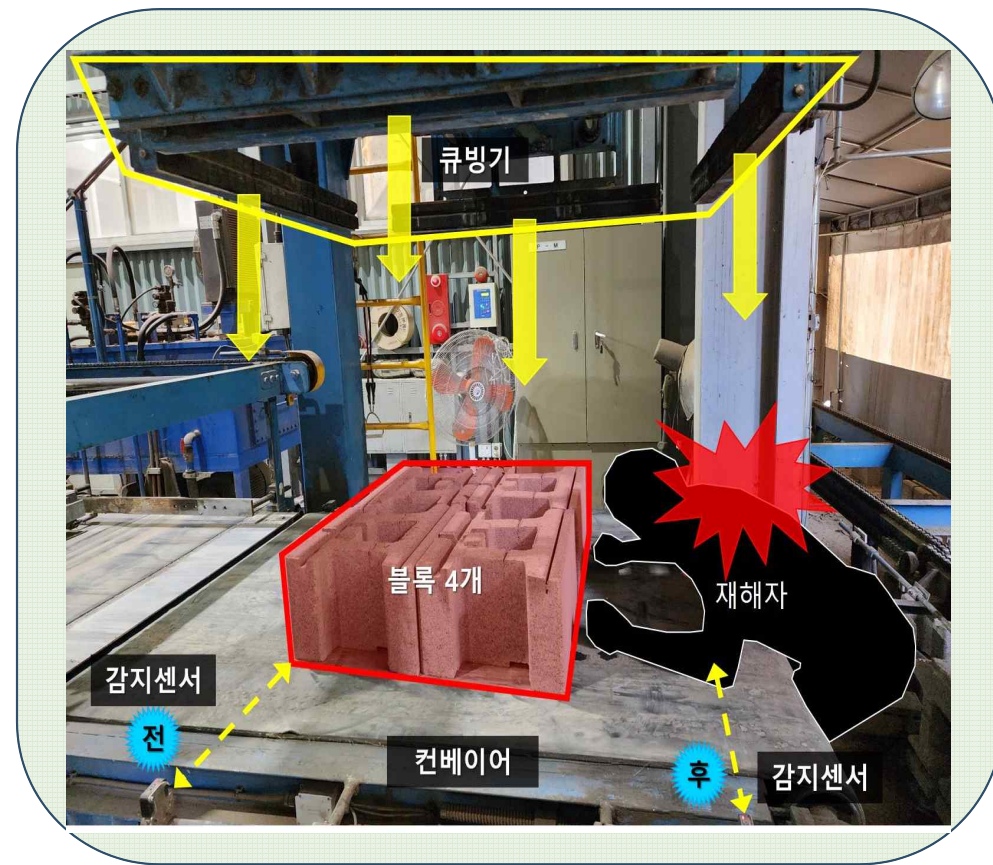
2024.06.00.(토) 14:00경 충북 충주시 소재 (주)○○의 콘크리트 블록 생산 공장에서, 블록 적재 전 큐빙기\* 하부에 이송된 블록 배치 오류를 조정하기 위해 큐빙기를 정지하지 않고 가동 중인 상태에서 작업자가 상체를 넣어 점검 중 오작동에 의해 하부에 끼어 사망함

\* 큐빙기란 블록 일정량이 센서에 감지되면 4개의 클램프로 블록을 한번에 집어들어 레일을 따라 이동하여 파렛트 위에 적재하는 설비의 명칭

- ▶ 블록조정 작업 시 설비 운전정지 미실시
  - 재해지점에는 즉시 사용 가능한 비상 정지 장치가 부재하였으며, 자동으로 작동되고 있는 큐빙기를 정지하지 않고 블록의 배치상태를 조정하려 함
- ▶ 근로자 출입금지 조치 미실시
  - 큐빙기로 향하는 지점에 울타리가 없거나, 출입문이 상시 열린 상태로 근로자가 자유롭게 출입하여 업무를 수행함
- ▶ 큐빙기 협착위험점 방호울 부재
  - 큐빙기 작업반경 내에는 유압클램프에 의한 협착, 적재물 낙하 등 근로자가 위험해질 우려가 있었지만, 접촉 방지를 위한 방호울이 부재함

- 생산 관련된 설비 및 기계를 정비청소 급유 검사 수리 교체 조정 작업을 할 때 해당 설비 및 기계의 운전을 반드시 정지하여야 함

- 큐빙기 출입문에 인터록 장치를 연동시켜 근로자가 문을 여는 경우 자동으로 설비가 정지될 수 있는 시스템을 마련하여야 함

- 큐빙기 작동 반경 내에는 근로자 협착 우려가 있으므로 방호 울타리를 설치하여 근로자의 접근을 차단시켜야 함
