작업장 내 이동중 지게차와 충돌 사망

재 해 개 요

2013년 7월 30일(화) 22시30분경 000사업장 내에서 피재자가 닭 가공작업 중 발생하는 부산물을 운반하고 작업장으로 이동하는 과정에서 후진하는 지게차와 충돌 후 안전가드와 지게차 사이에 끼어 질식사망한 재해임

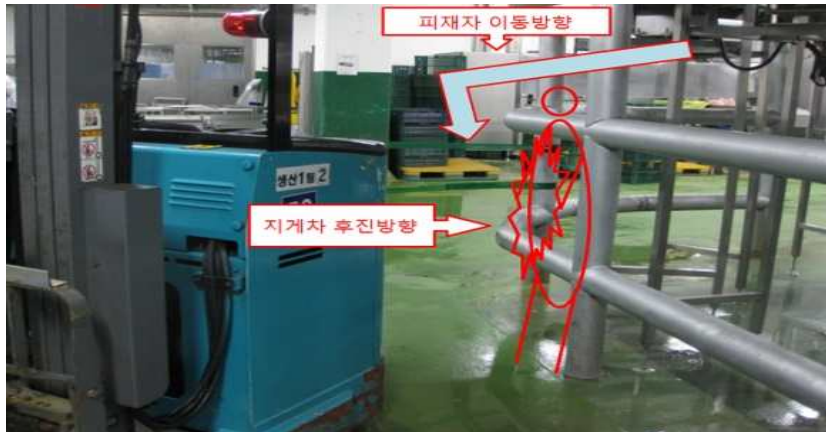
<사진 1> 재해발생 작업장 상황

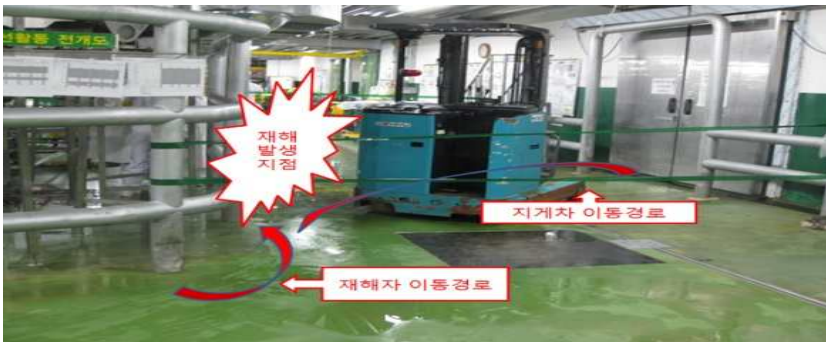
<사진 2> 재해발생당시 재해자와 지게차의 이동경로

- 재해자는 닭 가공과정에서 발생하는 부산물을 부산물 처리공정으로 운반 후 재해발생지점을 통과하여 자신의 작업장으로 이동하던 중이었으며, 지게차 운전자는 냉동창고에 제품을 입고 후 지게차를 후진하기 위해 지게차 후방을 살펴보았으나 90°회전통로 후면에서 이동해오는 피재자를 발견하지 못하고 지게차를 재해발생지점으로 후진시키는 과정에서 피재자를 충돌 후 지게차와 안전가드에 피재자가 끼어 질식사망함

- 작업장내에 근로자가 사용할 안전한 통로를 설치하고 통로의 주요 부분에는 통로표시를 하고 근로자가 안전하게 통행할 수 있도록 하여야 하나 통로가 설치되어 있지 않고 통로표시가 되어있지 않았음

- 차량계 하역운반기계를 사용하여 작업을 하는 경우에 하역 또는 운반중인 화물이나 그 차량계 하역운반기계 등에 접촉되어 근로자가 위험해질 우려가 있는 장소에는 근로자를 출입시켜서는 아니되며, 출입할 경우에는 작업지휘자 또는 유도자를 배치하고 그 차량계 하역운반기계등을 유도하는 등 접촉방지조치를 하여야 하나 접촉 방지조치를 실시하지 않았음

- 작업장내에 근로자가 사용할 안전한 통로를 설치하고 통로의 주요 부분에는 통로표시를 하고 근로자가 안전하게 통행할 수 있도록 하여야 함

- 차량계 하역운반기계를 사용하여 작업을 하는 경우에 하역 또는 운반중인 화물이나 그 차량계 하역운반기계 등에 접촉되어 근로자가 위험해질 우려가 있는 장소에는 근로자를 출입시켜서는 아니되며, 출입할 경우에는 작업지휘자 또는 유도자를 배치하고 그 차량계 하역운반기계등을 유도하는 등 접촉방지조치를 실시하여야 함
