# 종이제조장치 조작종사자 – 컷타작업

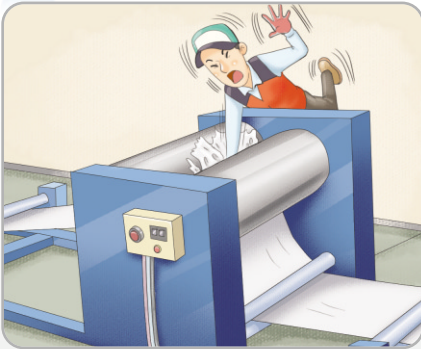
- 파지 제거 시 롤에 신체일부 끼임

- 파지 제거 시 기계정지 및 보조기구 사용
- 회전하는 롤 부분에는 손 접근금지
- 표준작업안전절차에 의하여 작업 실시

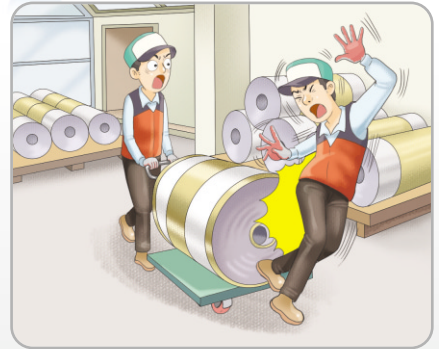
- 이동대차를 이용하여 원단이송 시 타 작업자와 부딪힘

- 원단이송 시 작업장 주위에 타 작업자 접근금지 조치
- 원단은 이동대차 중앙에 적재하여 운반
