염료용해기와 덮개사이에 끼어 사망

재 해 개 요

경기도 소재 사업장 염료제조공정에서 재해자가 식물염색을 위한 염료용해 작업 중 염료버킷이 염료용해기 내부로 빠진 것을 인지하고 염료용해기 안으로 상체를 집어 넣은 상태로 갈고리가 달린 장대를 들고 염료버킷을 꺼내려던 중 자동운전 중이던 염료용해기 덮개가 작동하여 염료용해기와 덮개사이에 상체가 끼어 사망한 재해임.

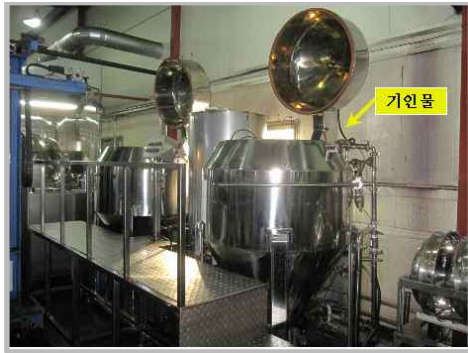
<사진 1 : 재해발생 현장 및 기인물>

- 자동모드로 운전중인 자동운반장치와 염색용해로에 근로자가 출입하지 못하도록 방책을 설치하고 출입문에는 인터록을 설치하여 근로자가 운전 중인 자동운반장치와 염색용해로 내로 출입하는 경우 운전이 정지되도록 하여야 함
- 운전중인 자동운반장치 및 염색용해로 덮개의 가동영역 내에 근로자가 접근하는 경우, 감지하여 운전을 정지할 수 있도록 안전장치 설치

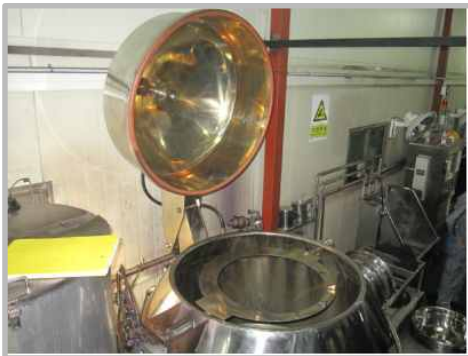
<사진 2 : 재해자 끼임부위>

- 1) 재해자는 염료용해공정에서 염료를 염료버킷에 담아 계량한 후 자동운반장치(트롤리)가 염료버킷을 염료용해기 내로 운반할 수 있도록 버킷거치대에 올려놓음
- 2) 자동운반장치(트롤리)가 염료버킷을 들고 염료용해기 내부 거치대에 염료버킷을 안착시킨 후 염료용해기 덮개가 닫힘.
- 3) 염료버킷이 안착된 거치대가 회전하여 염료버킷 안에 담겨있던 염료를 투하하기 위해 염료버킷이 회전(약 120°)하던 중 염료용해기 내부로 빠진 것으로 추정
- 4) 재해자는 자동운전 중인 염료용해기 운전을 정지하지 않고 염료용해기 내부에 상체를 집어 넣은 상태에서 갈고리가 달린 장대(1,200mm)를 들고 염료버킷을 꺼내려던 중 염료용해기 덮개가 닫히면서 염료용해기와 덮개 사이에 상체가 끼인 것으로 추정됨.

- 자동모드로 운전중인 염색용해로에 운전이 정지되지 않은 상태에서 염색용해로 내부로 빠진 염료버킷을 꺼내는 작업을 실시
- 운전중인 자동운반장치 및 염색용해로 덮개의 가동영역 내에 근로자가 접근하는 경우, 감지하여 운전을 정지할 수 있는 안전장치가 설치 되어 있지 않음
