시멘트 및 광물제품용 기계조작 종사자 - 벨트 컨베이어 작업

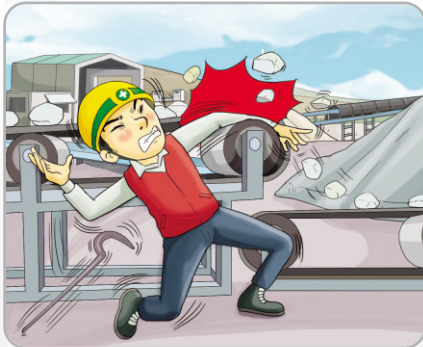
가동 중인 설비에 끼임

- 가동 중인 컨베이어 하부의 적층물 청소작업 중 끼임

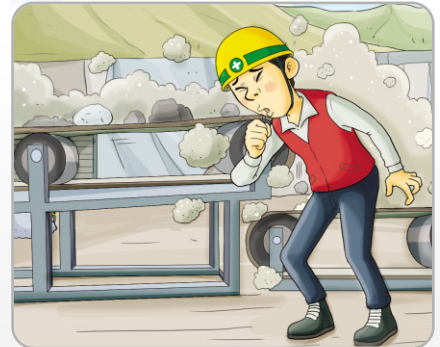
분진

- 컨베이어를 이용한 시멘트 등 운송 작업 중 분진비산

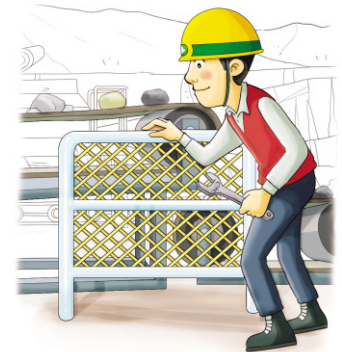
- Tail 및 Head Pulley측 방호울 설치
- 전·후단 컨베이어간 연동장치 설치
- pull-code식 비상정지스위치 설치
- 자동조심 캐리어 설치
- Cleaner 설치해 자동청소기능 확보

Tail 및 Head Pulley측 방호울 설치

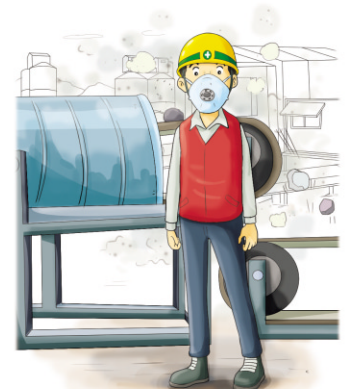
호흡용 보호구 등 개인보호구 착용

- 호흡용 보호구 등 개인보호구 착용
- 비산분진 제거 또는 제어설비 설치
