유압프레스 금형수정 작업 중 금형사이에 끼임

재 해 개 요

250Ton 유압프레스에서 개발품 테스트 작업 중 금형수정을 위해 하부금형에 올라가 사포(sandpaper)를 사용하여 상부금형을 연마하던 중 상부금형이 하강하여 금형사이에 끼여 사망한 재해임

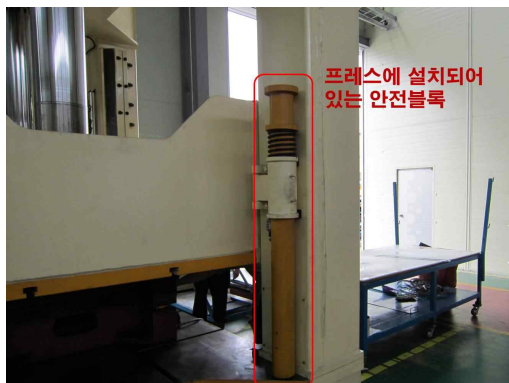
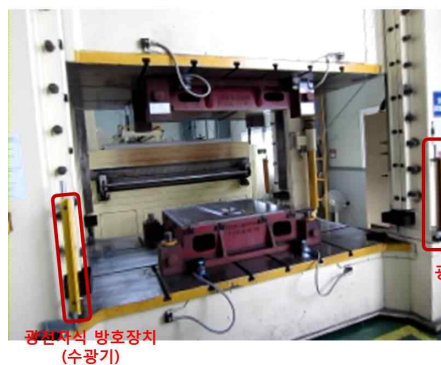
(1) 유압프레스의 안전블록 미설치

상부금형이 불의에 하강할 경우를 대비하여 유압프레스에 설치되어 있는 안전블록을 설치하여야 하나 재해 당시 미설치하고 작업을 수행하였음. 안전블록을 사용하였을 경우 슬라이더를 작동시킬 수 없도록 연동(인터록, Interlock) 장치가 작동하여 전원이 차단됨.

※ 안전블록 : 프레스의 금형을 부착, 해체 등의 작업에서 신체의 일부가 위험한계에 들어갔을 경우에 슬라이드가 고장 등에 의해 불의에 하강하는 일이 없도록 슬라이드와 볼스터와의 사이에 삽입하는 지지봉

(2) 유압프레스의 광전자식 방호장치 미작동

개발품 테스트 작업 시 금형상태를 가까이에서 관찰하기 위하여 피재자가 광전자식 방호장치가 전기적으로 작동되지 않도록 조치한 후 작업하였다고 함. 따라서 피재자가 금형사이에 들어갈 때 광전자식 방호장치가 작동하지 않은 것으로 추정됨.

※ 광전자식 방호장치 : 투광기에서 광선을 항상 내보내고 수광기에서 이것을 받아서 작업자의 손 등 신체의 일부 또는 물체에 의해 광선이 차단되면 릴레이가 작동하여 프레스의 제어회로에 정지신호가 작동하여 슬라이드를 급정지 시키는 방호장치

- 유압프레스 금형조정작업 시 안전블록 미사용
 - 유압프레스의 상형금형이 하강하지 않도록 하는 안전장치인 안전블록을 사용하지 않음
- 유압프레스 금형조정작업 시 운전정지 미실시
 - 다른 근로자가 유압프레스를 운전하는 것을 방지하기 위한 유압프레스의 조작전원을 정지시키는 등 필요한 방호조치를 하지 않음
