## 재해개요

2021. 7. 10.(토) 14:53경 충남 공주시 소재 ○○○ 공주공장의 특수공장동에서 포장적재기(Palletizer)내에 떨어진 제품포대(물탈)를 제거 후 재가동하는 과정에서 불시 하강한 포장적재기 덤웨이트와 프레임\* 사이에 신체가 끼여 사망

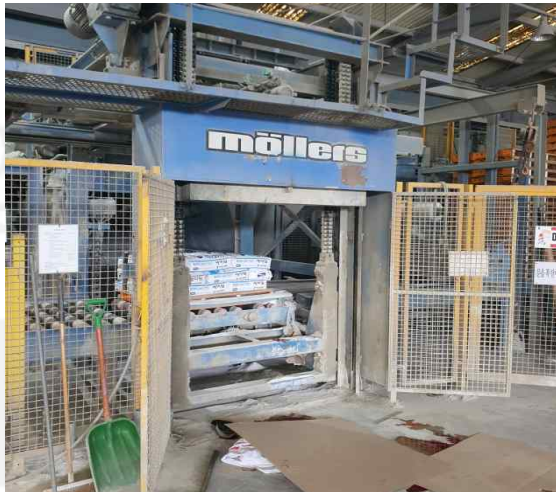
<포장적재기 전면>

- 적재기 및 컨베이어 등의 정비·청소·급유·검사·수리 또는 기타 이와 유사한 작업을 함에 있어서 근로자에게 위험을 미칠 우려가 있는 때에는 당해 기계의 운전을 정지
- 기계의 운전을 정지한 때에는 다른 사람이 당해 기계를 불시에 운전하는 것을 방지하기 위하여 당해 기계의 기동장치에 잠금장치(Lock Out)를 하고 그 열쇠를 별도로 관리하거나 표지판을 설치하는 등 필요한 안전조치 실시

- 적재기 등에 의해 근로자가 끼임, 부딪힘 등 위험이 있는 장소에는 근로자가 임의로 출입할 수 없도록 방책 또는 감응식 방호장치를 취약 및 미감지 사각지대가 없도록 설치

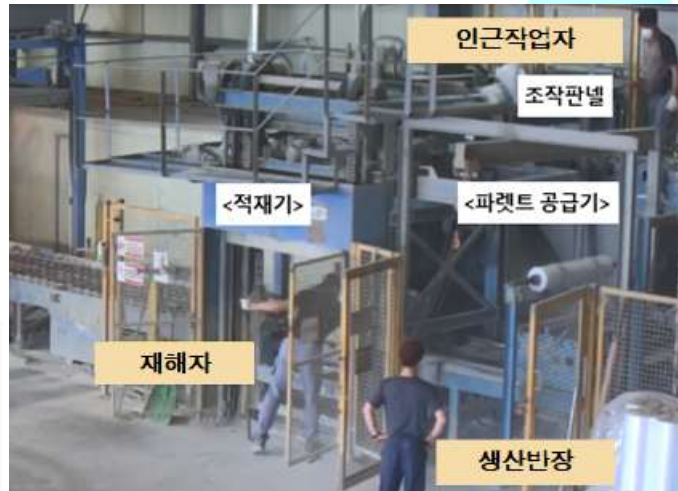
< 재해발생전 작업상황 >
