2017년도 인문자연탐사 보고서

폐토사와 재생골재에 의한 오염 가능성이 있는 저수지의 수질조사

세종과학예술영재학교

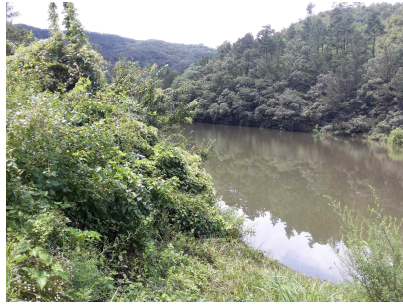
그림 2 마암 저수지

도서관에서 자료를 얻고 저수지의 오염 여부를 확인하기 위해서 기사에 나온 저수지를 찾아갔다. 오염된 저수지 토양을 분석했던 충남보건환경연구원에 전화해서 세부적인 위치를 알게 되었다. 토양이 매립되었던 부분에 가서 저수지 물을 실험 기구를 사용해 끌어올렸다.

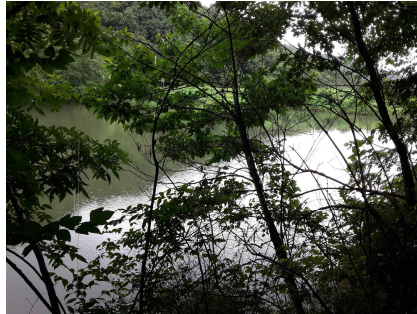
그림 3 큰치골저수지

아직 오염이 진행되고 있을 것이라고 생각한 마암 저수지와 비교하여 오염되지 않은 인근의 저수지를 방문했다. 좀 더 산속으로 들어가서 나온 저수지에서도 역시 저수지 물을 취수했다.

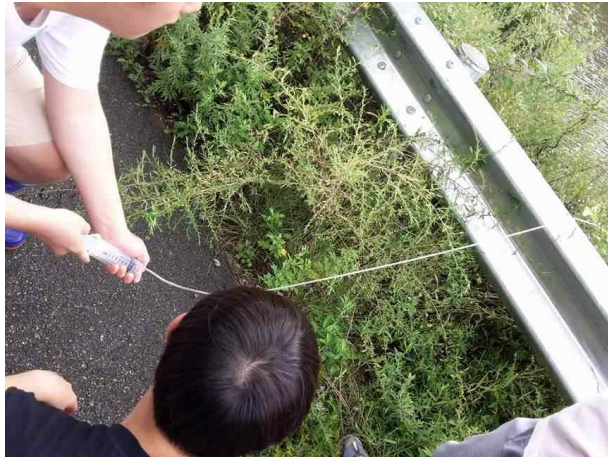
그림 4 만든 실험 기기를 이용하여 저수지의 중층수를 취수하는 모습

경사가 급한 저수지 주변에서 물을 떠야하기 때문에 직접 물을 뜨러 저수지 가로 내려가기에는 위험할 것이라고 생각해서 직접 뜨지 않고 안전하게 물을 취수할 수 있는

실험 장치를 만들었다. 50mL 주사기 1개와 100mL 주사기 1개, 호스, 탈지면과 테이프를 이용해서 제작했다. 50mL 주사기는 피스톤을 제거한 후 저수지의 이물질을 거르기 위해 구멍을 솜으로 막은 후 주사기가 가라앉아 저수지 물을 끌어올릴 수 있게 주사기 주변에 돌을 붙였다. 50mL 주사기와 100mL 주사기를 긴 고무호스로 연결한다.

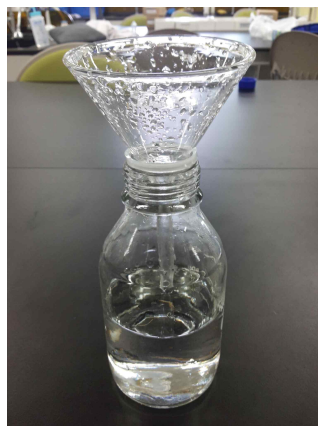
그림 6 빗물 저장 장치

우리가 저수지 물을 취수한 날에는 비가 많이 왔다. 우리가 얻은 저수지 물도 빗물에 의한 영향이 있을 수 있다고 생각되어 그 날 내린 빗물을 모아 빗물의 성분을 분석하였다.

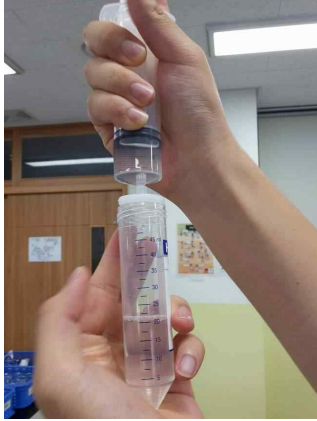
그림 7 ICP분석 전 샘플
들을 필터링하는 모습

a. 주사기에 3개의 시료(마암 저수지, 큰치골저수지, 빗물)를 주사기안에 넣고 필터를 주사기 입구에 장착한 후 여과시켰다.

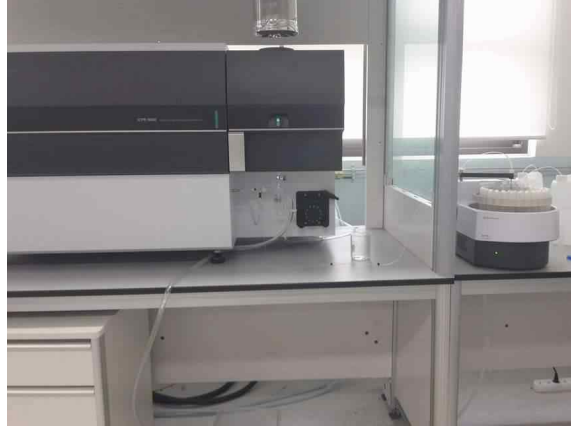
그림 8 ICP분석기

- b. ICP를 위한 칼슘 표준용액들을 만들었다 (0ppm, 1ppm, 2ppm, 5ppm). 1000ppm 칼슘 용액을 증류수로 희석시켜 표준용액을 만들었다.
- c. ICP로 분석을 진행하였다.

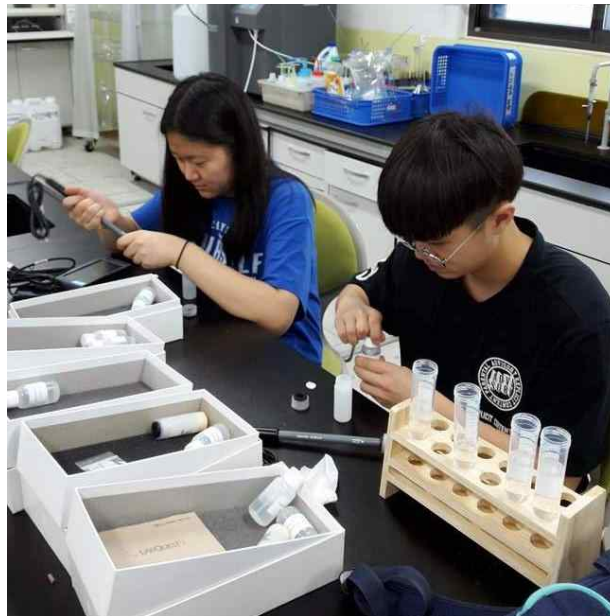
그림 9 선택성 이온 센서들을 보정하는 모습

- a. 보정은 2point 방식으로 진행한다. 처음 더 농도가 높은 용액에 센서를 전압이 일정할 때 까지 담그고 인터페이스에 연결해 농도를 입력하고 보정한다. 그 후 센서를 증류수로 세척한 후 더 농도가 낮은 용액으로 보정한다.
- b. 전지전도도 측정 실험과 같이 5개의 시료의 암모늄, 칼륨, 질산, 염소 이온 농도를 이온선택성 센서를 이용하여 측정했다.
- c. 이 과정을 3번 진행한다.

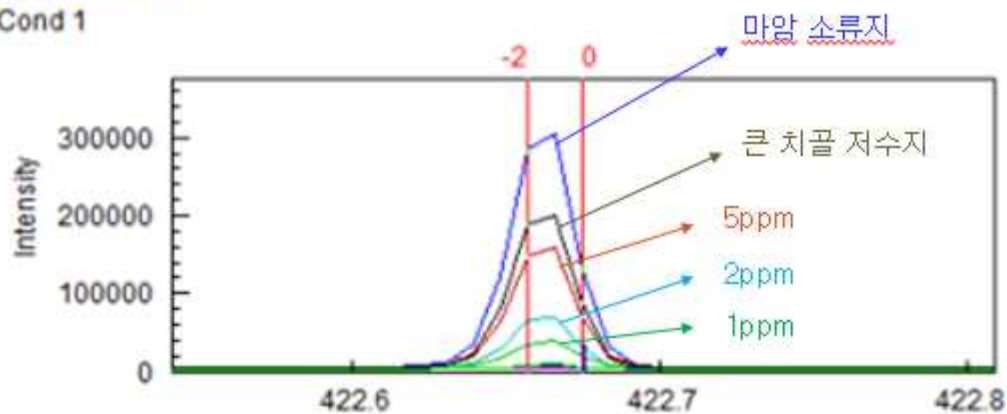
($r^2=0.9998756$)

Ca 422.673 Best
Cond 1

그림 11 λ 값은 422.673nm를 이용하였다

ICP 측정 자료	증류수	빗물	마암	큰치골
칼슘 이온 (mg/L)	-0.145	0.0373	9.84	6.38
