2017년도 인문자연탐사 보고서

'계룡산을 탐구하다'

Geo Tracker를 활용한 계룡산 등산로의 안전성 검증

Geo Tracker를 이용한 계룡산 등산로의 안정성 검증

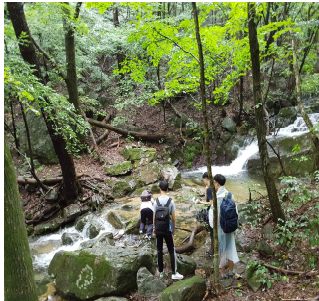
움푹 파인 구덩이, 진흙탕 등의 실족을 유발할 수 있는 위험요소가 많았으며 등산로 중간 중간에 물이 흐르는 구간이 많아 등산객이 빠질 위험이 있다.	이와 같이 등산로 위에 있는 위험요소들을 빨리 찾아내고 빨리 복구할 수 있는 시스템 마련이 필요하다.
 	용문폭포는 출입금지구역임에도 불구하고 아무런 제지 없이 사람의 통행이 가능했다는 점이 위험하다.	계룡산에 방문하는 등산객들에게 등산 전 안전교육을 철저하게 진행하고 파손된 출입금지 시설물의 수리가 필요하다.

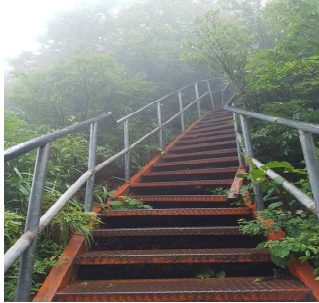
<p>경사가 상당히 가파르기 때문에 그 자체로 위험성이 높으나 젖은 철 계단이 위치해 있어서 미끄러짐 사고가 심히 우려된다.</p>	<p>철 계단에 고무재질의 매트를 추가 배치하는 것과 같은 미끄럼 방지 처리가 필요하다. 손잡이 또한 물기가 묻어도 미끄럽지 않도록 표면의 재질을 바꾸어야 한다.</p>

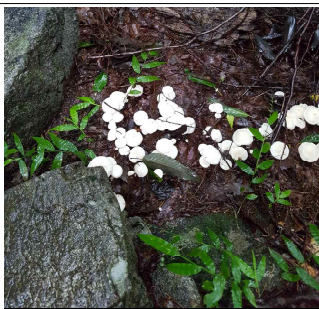
<p>등산로 주변에 인체에 유해할지도 모르는 버섯이 서식하고 있으며 이와 관련된 안내사항이 공지되어 있지 않았다.</p>	<p>버섯의 주요 서식지 부근에 유해성을 알리는 표지판을 설치하고 등산객들에게 사전교육을 철저하게 진행해야 한다.</p>
