2016년도 인문자연탐사 보고서

# 커뮤니티 매핑 기법을 사용한 세종시 안전지도 제작

2016. 10. 22

세종과학예술영재학교

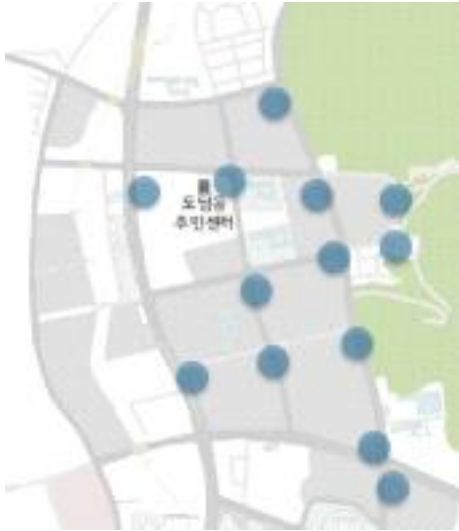
그림 1. 도담동 CCTV 분포도

도담동의 총 CCTV는 14개이며, 각 CCTV의 녹화 반경은 50m로 한정되어 있었다. 이를 축적에 맞추어 지도에 표시한 결과는 옆과 같다. 이 지도에서 볼 수 있듯이 도담동 전체 면적에 비해 CCTV가 담당할 수 있는 면적이 매우 적다. 또한 가로등의 경우 전체 289개 중 22개 (약 7.6%)가 꺼져, 생각보다 가로등의 관리가 체계적으로 이루어지고 있지 않음을 알 수 있었다.

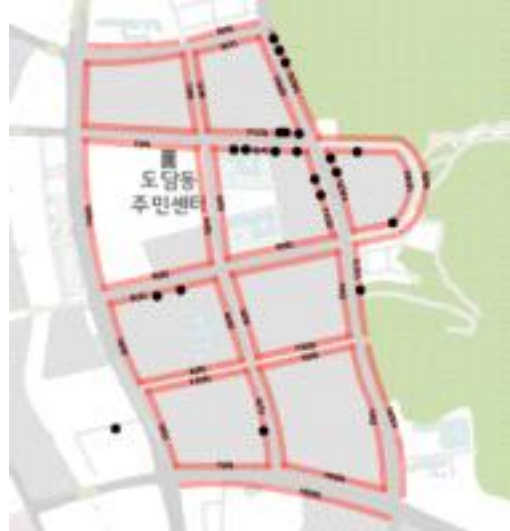
그림 2. 도담동 가로등 설치 현황

첫 번째 문제는 대부분의 꺼진 가로등이 모여있다는 점이다. 고운동의 경우 전체 40개 중 절반이 고운동의 동북 지역에 밀집되어있고, 도담동의 경우에도 전체 22개 중 14개가 동북 지역에 밀집되어 있어 상대적으로 높은 위험성을 나타내고 있었다. 거리가 어두워질수록 도로는 걷기에 무서워지고, 인적이 드물어진다. 인적이 드물어지면 거리가 더욱 무서워지는 악순환이 반복될 수 있다. 특히 미개발 지역에 존재하는 상가 주변의 가로등 보강이 필요하다. 건물이 주변에 없어서 거리가 상대적으로 어둡다. 이는 일부 공원의 산책로(확인한 바로는 고운동)도 해당되는 사항이다.

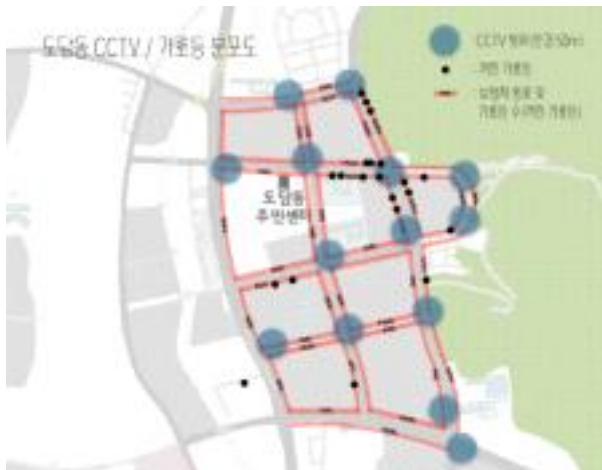
그림 3. 도담동 CCTV / 가로등 분포도

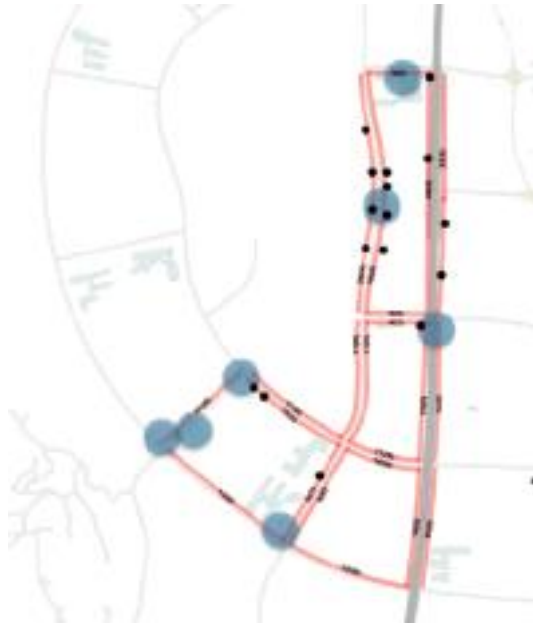
그림 5. 고운동 탐사 2조

고운동의 경우, 총 CCTV대수는 34대였다. 위의 지도와 마찬가지로 축적에 맞추어 CCTV 녹화 반경을 표시하였으며, CCTV가 커버하고 있지 않은 사거리가 몇 개 있음을 알 수 있다. 가로등은 총 793개 중 40개 (약 5%)가 꺼져있음을 알 수 있고, 고운동의 북동쪽에 그 절반이 모여있음을 알 수 있다.

두 번째 문제는 CCTV의 설치 위치이다. 아파트 단지 입구, 특정 사거리와 삼거리 등 유동인구가 많을 것으로 유추되는 곳에 CCTV가 설치되어있지 않음을 확인할 수 있었다. 현재 CCTV는 교차로에만 설치되어 있고, 이는 보행자 사고보다 교통사고를 염두해 둔 CCTV임을 알 수 있다. 보행자 안전을 위한 투자가 필요하다.
