# Defect Inspection Report

Product Type : capsule

Image File Name : 001.png

Predicted Defect: crack

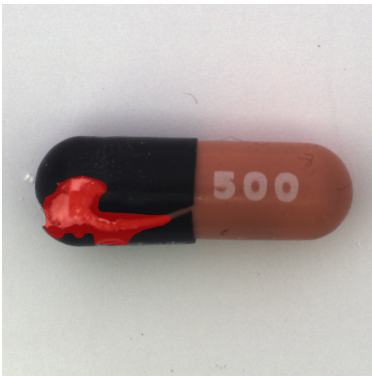
Original / Overlay Image

이미지 속 제품은 검정색과 주황색으로 나뉜 캡슐이며, "500"이라는 숫자가 표시되어 있습니다. 결함은 캡슐의 중앙 왼쪽 부분에 위치한 균열로, 검정색 부분에서 주황색 부분으로 이어져 있습니다. 이 균열은 캡슐의 외부 코팅이 손상되어 하얀색 물질이 드러난 것으로 보입니다.
