Defect Inspection Report

Product Type : capsule

Image File Name : 004.png

Predicted Defect: crack

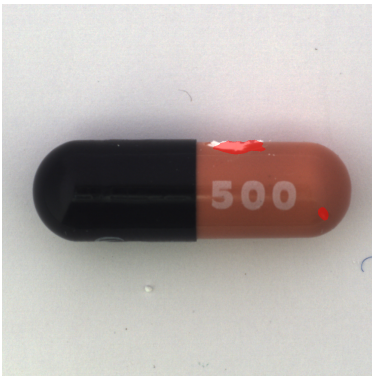
Original / Overlay Image

이미지 속 제품은 검은색과 주황색으로 이루어진 캡슐이며, 주황색 부분에는 흰색으로 "500"이라는 숫자가 인쇄되어 있습니다. 정상 샘플과 비교했을 때, 주황색 부분 중앙에 표면을 방해하는 톱니 모양의 흰색 선 형태로 균열이 나타나 있습니다. 이 균열은 캡슐의 매끄러운 표면을 손상시키고 있습니다.
