# Defect Inspection Report

Product Type : capsule

Image File Name : 000.png

Predicted Defect: scratch

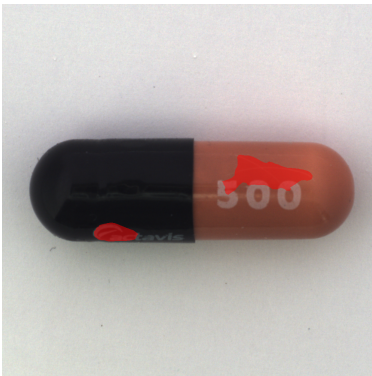
Original / Overlay Image

이미지 속 제품은 두 부분으로 나뉜 캡슐입니다. 왼쪽은 검은색이고, 오른쪽은 투명한 붉은색으로 "500"이라는 숫자가 인쇄되어 있습니다. 결함은 붉은색 부분의 중앙 오른쪽에 위치한 굵은 자국으로, 곡선 모양을 띠며 매끄러운 표면을 방해하고 있습니다.
