Defect Inspection Report

Product Type : leather

Image File Name : 003.png

Predicted Defect: cut

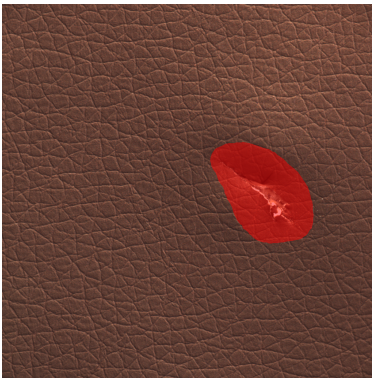
Original / Overlay Image

이미지 속 제품은 갈색의 오돌토돌한 질감을 가진 가죽입니다. 결함은 이미지의 중앙 오른쪽 부분에 있으며, 가죽 표면이 끊어져 아래의 밝은 색 섬유가 드러나고 있습니다. 이 절단된 부분은 가장자리가 약간 들쭉날쭉하고 모양이 불규칙합니다.

모델 기준 정상 확률은 4.4%, 불량(비정상) 확률은 95.6%입니다. 모델 입장에서는 기존에 학습된 결함 유형과 다른 패턴을 보여, 새로운 결함 유형일 가능성이 큼니다.
