Defect Inspection Report

Product Type : leather

Image File Name : 000.png

Predicted Defect: cut

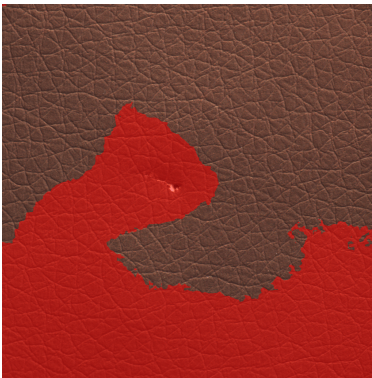
Original / Overlay Image

이미지는 자연 가죽을 모방한 질감의 갈색 가죽 표면을 가까이서 보여줍니다. 중앙에 위치한 결함은 가죽의 균일한 무늬를 방해하는 작은 불규칙한 모양의 컷으로, 가장자리가 약간 풀려 있습니다. 이 결함은 가죽의 내구성과 미적 매력을 저하시킬 수 있습니다.

모델 기준 정상 확률은 11.0%, 불량(비정상) 확률은 89.0%입니다. 모델 입장에서는 기존에 학습된 결함 유형과 다른 패턴을 보여, 새로운 결함 유형일 가능성이 큼니다.
