LAUDO TÉCNICO SPDA

(SISTEMA DE PROTEÇÃO CONTRA DESCARGAS ATMOSFÉRICAS)

NR-10 LAUDO E INSPEÇÃO EM SISTEMA DE PROTEÇÃO CONTRA DESCARGAS ATMOSFÉRICAS

Pronto Socorro Dr. Osmar Mesquita

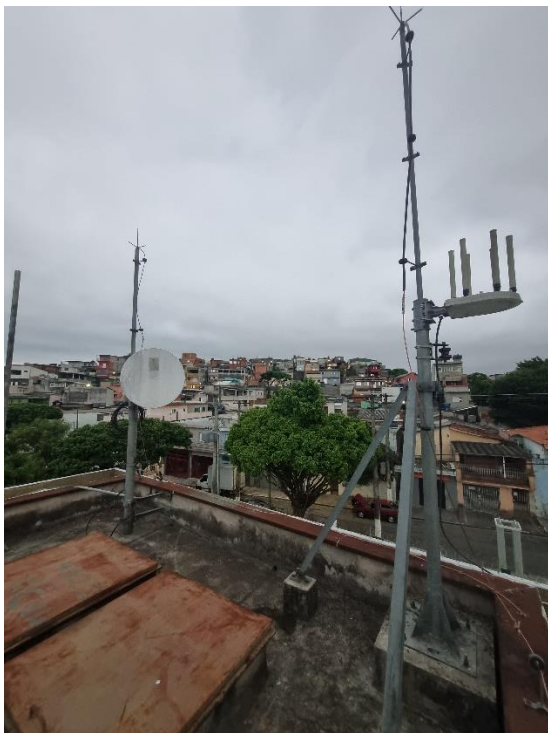
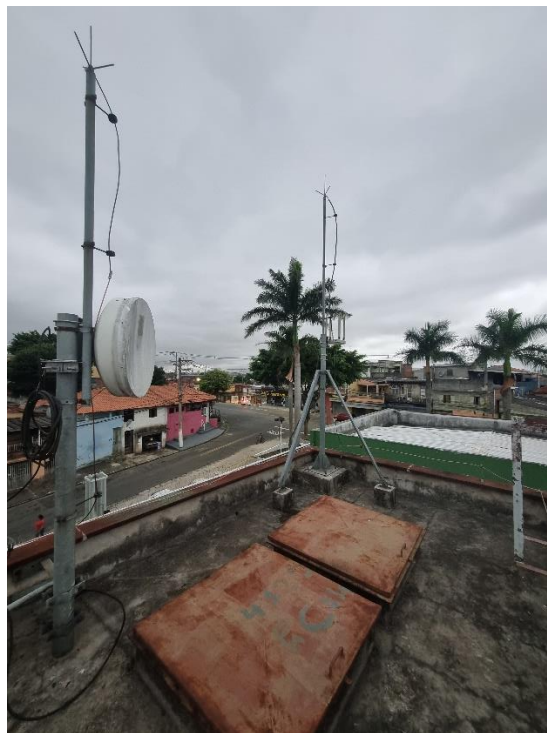
Detalhes das torres Franklin.

Evidenciamos a existência de 02 (dois) captores do tipo Franklin instalado no ponto mais alto da cobertura e cada um interligado à malha captora em 01 (um) ponto por meio de cabo de cobre nu de #35mm², sendo assim a quantidade de pontos a conexão atual do captor não atende aos requisitos normativos vigentes, devendo ser no mínimo, 02 (duas) conexões do captor com a malha captora.

Adequar a instalação do captor e dos elementos metálicos externos expostos na parte superior da edificação devendo esses possuírem, no mínimo, 02 (dois) pontos de aterramento seguindo os requisitos da ABNT NBR5419:2015 versão 2018 e utilizados somente materiais normatizados (escolhido o material deverá ser consultado na norma sua especificação, quantidade de fios, etc):

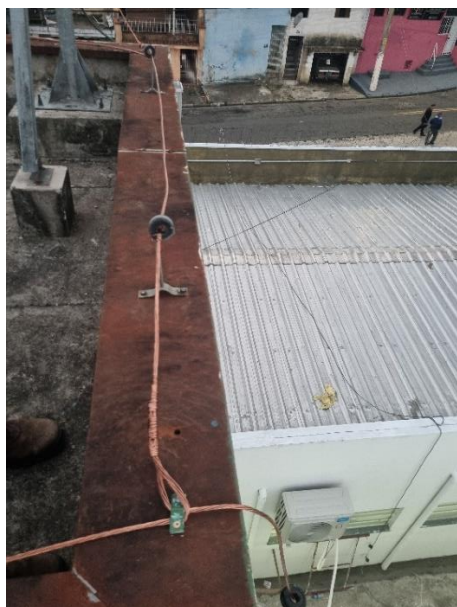
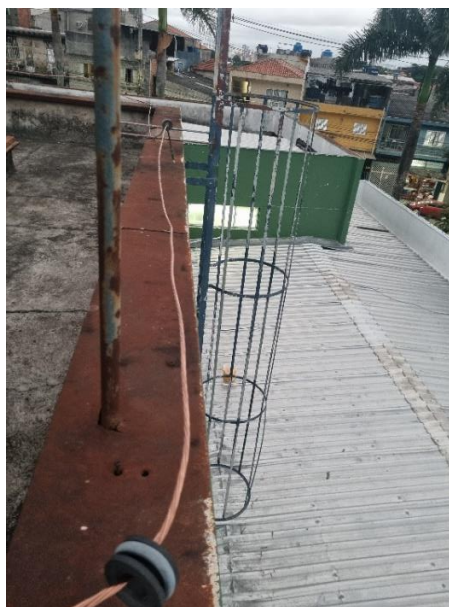
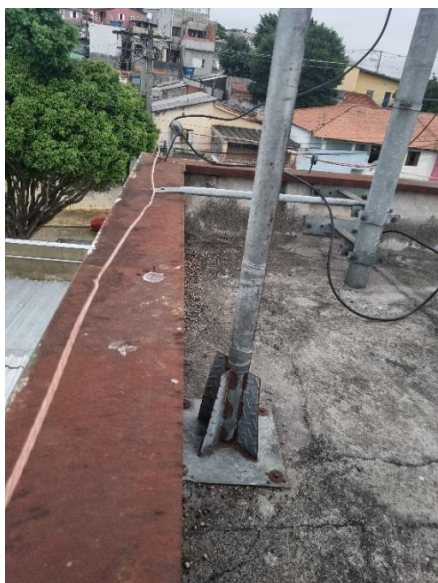
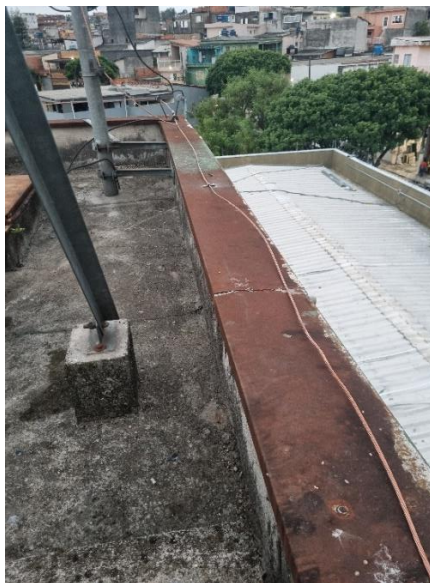
Detalhes da malha captora no ponto superior da cobertura.

Referente a malha captora, esta é constituída por cabos de cobre nu de #35mm², instalados através de rufos metálicos em conformidade com as normativas vigentes. Contudo, é importante destacar que os rufos metálicos foram encontrados em um estado total de oxidação. Além disso, identificamos estruturas metálicas que não estavam devidamente "aterradas". É fundamental observar que essas estruturas devem possuir, no mínimo, dois pontos de "aterramento" ou conexão com a malha captora ou descidas, a fim de garantir uma equalização adequada dos elementos condutores. Essas constatações evidenciam a urgência de realizar uma manutenção corretiva.

Quanto aos pontos que precisam ser corrigidos como os rufos metálicos que foram encontrados em um estado total de oxidação, a regra é clara: todos os materiais não podem ter ferrugem, suas partes devem estar alinhadas, e se algo estiver danificado, precisa ser trocado, conforme as orientações da norma.

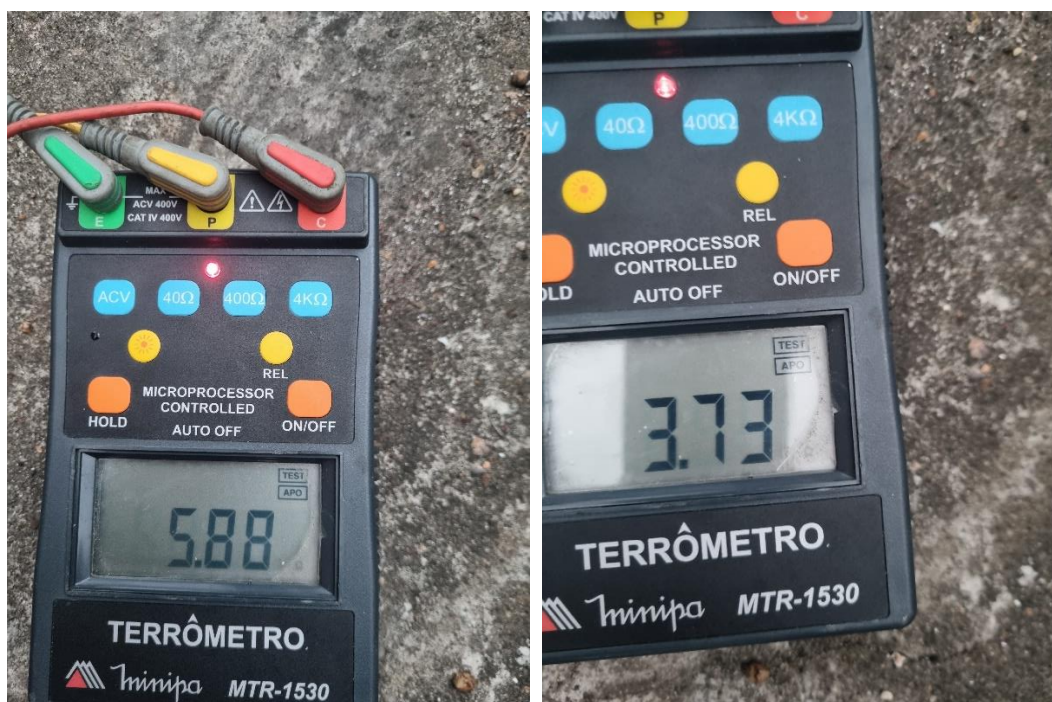
Medições da malha captora no ponto superior da cobertura.

Referente às medições ôhmicas em 02 (dois) pontos na malha captora no ponto superior da cobertura, essas apresentaram valores próximos e baixos, estando em conformidade com a norma.

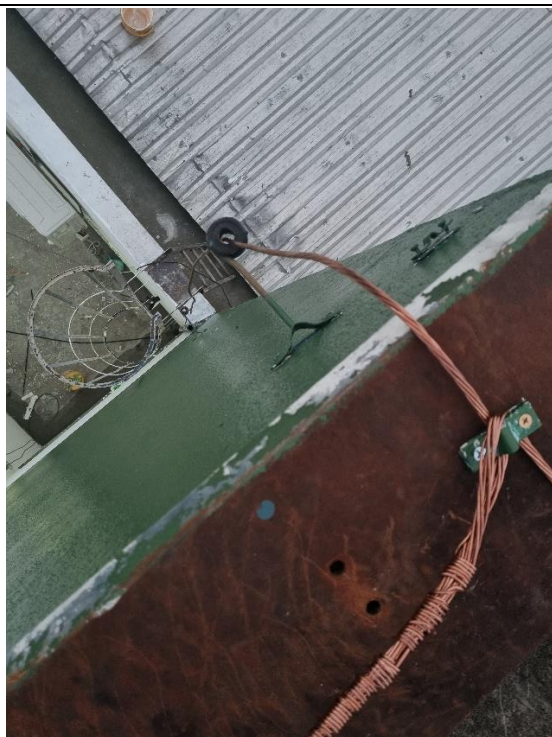
Detalhes das descidas.

Como se observa pelos registros acima as descidas da localidade não possuem caixas de inspeção de parede como também não possuem sinalizações de advertência de locais onde existe a possibilidade de descida de energia na eventualidade de uma descarga atmosférica. Pela normativa vigente é obrigatória a sinalização dos pontos de descidas bem como a existência de pontos para ensaios periódicos sendo recomendado que esses estejam a 1,5 metro de altura do nível do solo.

No que tange às descidas, evidenciamos que atualmente existe 1 (uma) descida do tipo artificial, sendo executada por cabo de cobre nu de #35mm² até um tubo de passagem metálico, onde é interligado a outro cabo de cobre nu de #35mm² no qual vai até a malha de aterramento.

Durante a inspeção não foram encontradas caixas de inspeção de solo, impossibilitando a realização de aferições.

A norma ABNT NBR 5419, não especifica explicitamente a obrigatoriedade de caixas de inspeção no solo. Entretanto, a norma estipula a necessidade de pontos para inspeção, e implementar e sinalizar esses pontos periódicos de inspeção devem ser definidos em projeto atualizado em conformidade com normativa vigente tendo como referência principal as partes 2, 3 e 4 da ABNT NBR 5419:2015 revisão 2018 (a presença de caixas de inspeção no solo pode ser recomendada em certos contextos para facilitar a inspeção e manutenção do sistema de aterramento).
