**Nº DO PROCESSO: 0024880-24.2010.8.15.2003**

## **LAUDO TÉCNICO PERICIAL**

É com grande comprometimento técnico que apresentamos o resultado do laudo de engenharia referente às dimensões e limites do lote localizado na Avenida Flamboyant, nº 135, bairro dos Bancários, Conjunto Anatólia João Pessoa - PB. Este documento foi elaborado após uma minuciosa inspeção realizada, no local, com o objetivo de esclarecer questões relativas à demarcação e divisão do lote, bem como verificar a conformidade das construções existentes com as documentações fornecidas pelas partes envolvidas. A perícia foi realizada atendendo às determinações judiciais e seguiu os princípios técnicos de engenharia civil.

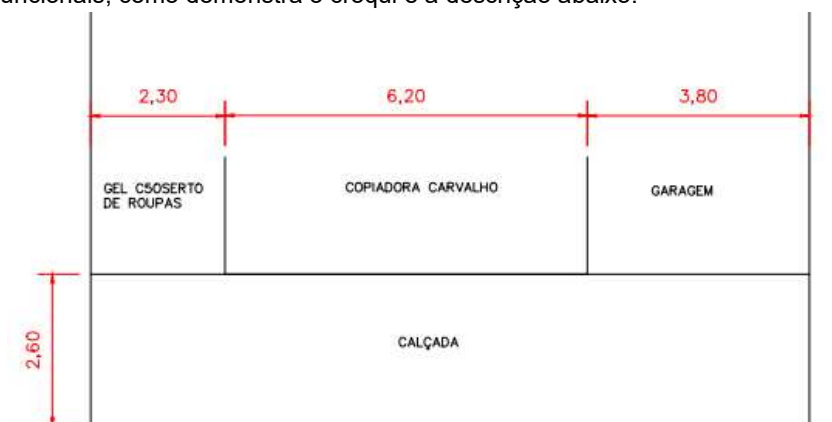
IMAGEM - 1 Croqui  
Fonte Autora 2024

A vistoria realizada no local em questão fora conduzida de acordo com os procedimentos técnicos estabelecidos para tais atividades. O objetivo primordial da vistoria foi obter uma compreensão abrangente do imóvel, foi possível observar e medir fisicamente o lote, que se encontra subdividido em três partes funcionais, como demonstra o croqui e a descrição abaixo.

- **Garagem:** Dimensões de 3,80m de largura por 7,60m de comprimento, totalizando uma área aproximada de 28,88 m²;

- **Copiadora:** Dimensões de 6,20m de largura por 6,60m de comprimento, totalizando uma área aproximada de 40,92 m<sup>2</sup>;
- **Costureira:** Dimensões de 2,30m de largura por 6,60m de comprimento, totalizando uma área aproximada de 15,18 m<sup>2</sup>.

Essa subdivisão do lote reflete o uso atual do espaço e suas funcionalidades específicas, conforme indicado pelas partes presentes durante a perícia.

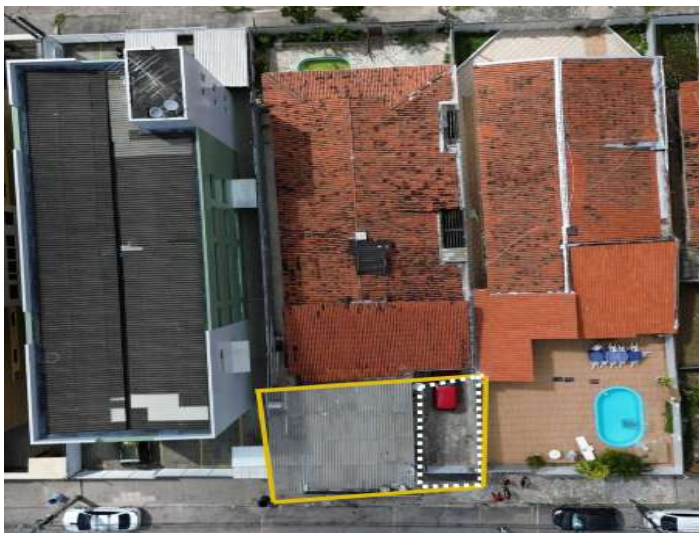
IMAGEM - 3 Captação de Imagem por Drone Área Periciada  
Fonte Autor / Yhugo Quintão 2024

Nas imagens a seguir, obtidas por meio de sobrevoo com drone, é possível observar a área periciada com uma visão ampla e detalhada do terreno em questão. A delimitação das áreas foi realizada com base nas informações disponíveis, está destacada de forma clara nas imagens: a região demarcada em amarelo corresponde à área atualmente em posse da Sra. Maria das Neves Rodrigues de Lima, enquanto a área delimitada por linhas tracejadas brancas representa a porção do terreno em posse dos Srs. Werther Valder, Rosania Bruno Neves Ferreira e Vania Soares. Essa visualização permite uma análise precisa das divisões e ocupações do terreno, garantindo maior assertividade na avaliação pericial.

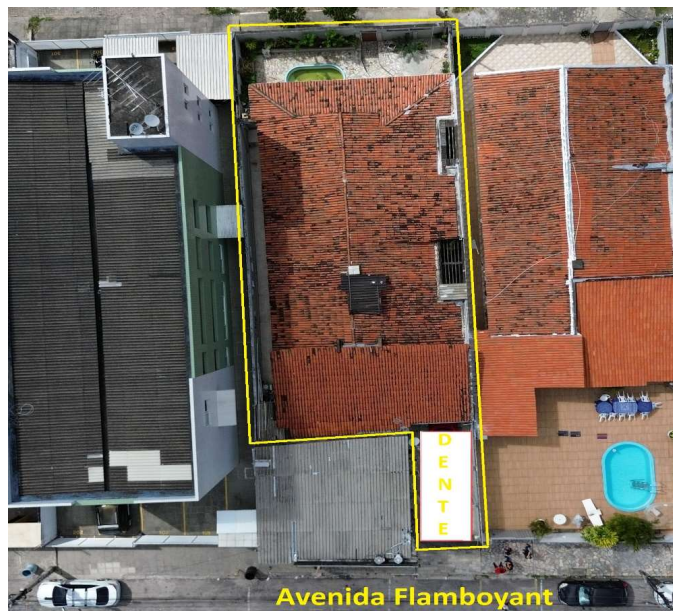
IMAGEM – 7 Captação de Imagem por Drone Área Periciada  
Fonte Autor / Yhugo Quintão 2024

A descrição indica que os fundos do imóvel confrontam diretamente com o leito da Avenida Flamboyant. No entanto, pelas imagens captadas por drone, foi possível identificar um "dente" no terreno, imagem segue abaixo, o que sugere que o lote não possui uma geometria perfeitamente regular. Essa irregularidade indica que as medidas de ambos os lados podem não ser exatamente iguais, apesar do que consta na escritura.

Com base nas medições realizadas durante a perícia e na análise técnica das imagens captadas por drone, foi possível delimitar com precisão os limites dos terrenos e a posição da garagem em relação a esses limites. A garagem está parcialmente localizada no terreno dos Promovidos, mas uma porção significativa ultrapassa os limites descritos na escritura, adentrando o terreno da Autora.

As imagens aéreas captadas por drone, que permitem uma visão clara e detalhada das confrontações, evidenciam que a dimensão de 28,00 metros mencionada na escritura dos Promovidos não se mantém uniforme em toda a extensão do lote. A sobreposição da estrutura da garagem no imóvel da Autora foi devidamente registrada e dimensionada.

Dessa forma, conclui-se que, embora a garagem pertença parcialmente ao terreno dos Promovidos, há uma invasão técnica configurada no imóvel da Autora, caracterizando uma irregularidade nos limites físicos em relação às dimensões documentais.
