Rapportutkast

Verditakst

📍 Skåtaklubben 86 , 5641 FUSA

Gnr. 177, Bnr. 105

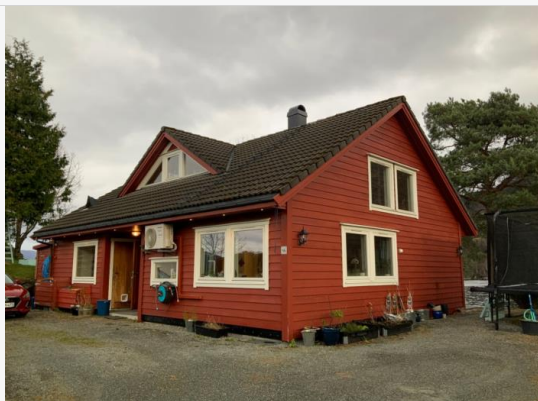
Normal standard på bygget ut ifra alder/konstruksjon - jamfør beskrivelse under konstruksjoner. Det er pågående oppgradering av bygningen opp mott dagens. Dette arbeidet blir utført etappevis.

Enebolig over to plan med alle funksjonene på hovedplan og hems.

Bygd med plate på mark og isolert betonggulv.

Konstruert i trekonstruksjoner med vegger av bindingsverk og tak med takspærre og limtre mønebjelke.

Fundament på sprengsteinsfylling.

Ringmur i betong.

Utvendig vegg med vindplate og liggende malt trepanel og fasadeplater klart til forblending mot øst. .

Taktekking av betongstein.

Malte trevinduer med 2-lags glas i fra byggeår og noen nye 3-lags aluminiumstrevinduer trevinduer/skyvedør med stort gassfelt.

Det er enkelte vinduer med punkterte glassruter.

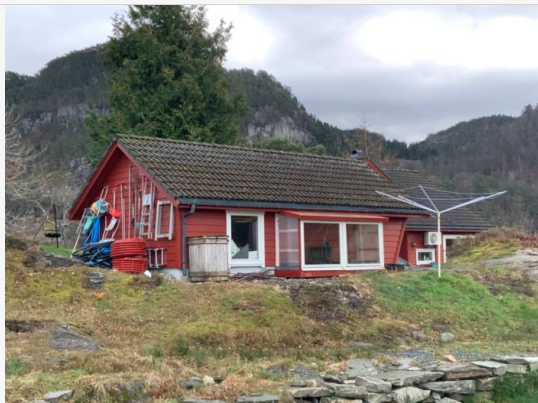
Normal standard på bygget ut ifra alder/konstruksjon - jamfør beskrivelse under konstruksjoner.

Garasje med ringmur i betong og betonggolv.
Vegger i treverk med utvendige plater og malt trepanel.
Saltak med takstoler, sutak og tekking av betongstein.
Ny garasjeport.
El-installasjon.
Innvendig med epoxy på gulv.
