丰田 4 速, 5 速, 6 速变速箱

蓄压器活塞修包

57917E-19K

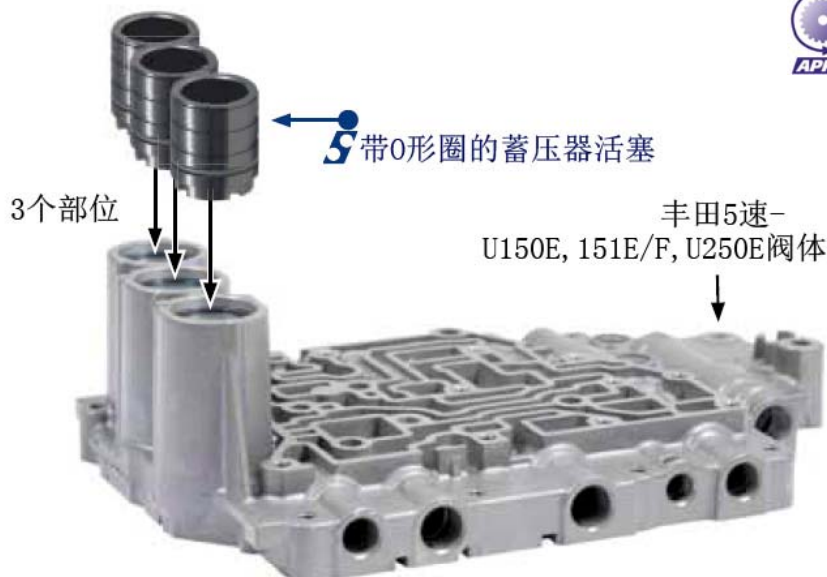
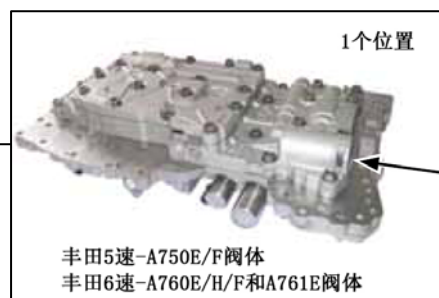
铸铝的蓄压器孔被磨损导致作用油压泄漏。

索奈克斯的阳极电镀的铝制蓄压器活塞包含了一个 O 形密封圈以产生正向的密封, 活塞上所增加的环形凹槽可以使活塞更好地定位并有效防止磨损。

1 个蓄压器活塞
2 个 O 形密封圈

在丰田的这些不同变速箱上, 蓄压器孔的磨损是个非常普遍的问题。这里的磨损使执行元件的作用油压泄漏, 导致入档延迟、换档打滑、空转以及离合器烧毁等症状。索奈克斯的这款直接替换的蓄压器活塞修包 57917E-19K 带有 O 形密封圈的设计, 使其即便在已磨损的蓄压器孔内依然能提供正向的密封。

对蓄压器孔的目测经常可以看到孔壁上一片闪亮的磨损区域。如果磨损已可以看见, 对相应的作用油路口进行湿气测试或真空测试。在真空测试中, 如果真空压不足18英寸汞柱就表明已磨损到必须修复的程度了。
