Placa de Retención del Cuerpo de Válvulas

76507F-01K

Fugas cruzadas en el cuerpo de la válvula

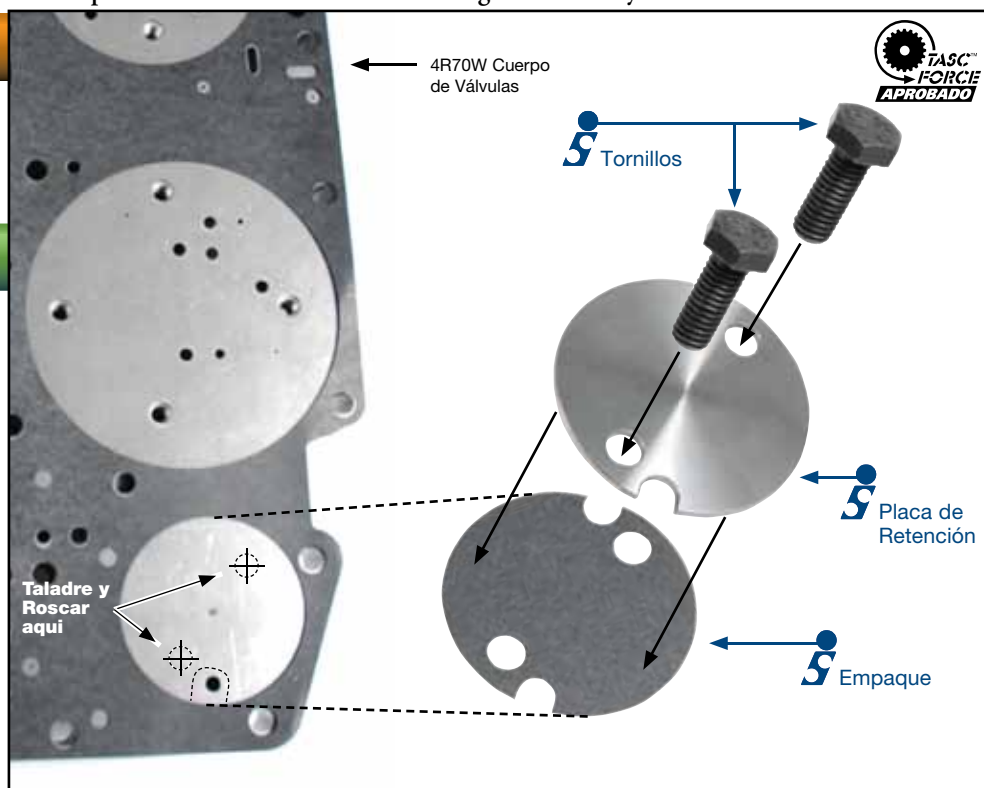
La falta de refuerzo permite que el aceite empuje la placa separadora hacia arriba, dando como resultado fugas cruzadas y que la placa se cuartece.

- Placa separadora cuarteada • Falla del embrague de avance y directa

La placa de refuerzo en el cuerpo de válvulas en el área del acumulador de 2-3 fué eliminado en el 2001 y posterior, en transmisiones 4R70W y 4R75W. La presión del aceite crece en cavidades sin usar, bajo la placa del separador causando que la placa se doble hacia arriba tanto como un .010", permitiendo que los pasajes del aceite de directa y avance tengan fugas cruzadas. La placa de retención Sonnax 76507F-01K se atornilla en el lugar y provee la fuerza de ajuste para comprimir el empaque inferior al cuerpo de la válvula. Esto previene las fugas cruzadas, y que la placa del separador se doble y se cuartece, permitiendo que la placa cuarteada se vuelva a usar.

La nueva placa atornillable Sonnax provee ajuste mecánico para la placa y el empaque del cuerpo de la válvula, eliminando así las fugas cruzadas, cuarteaduras o que la placa se doble.

- 1 Placa de Retención
- 1 Empaque
- 2 Tornillos

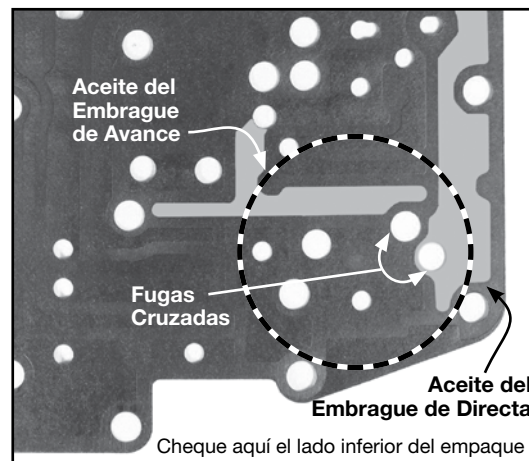
En una inspección hay señales de poca compresión en la área de abajo del empaque usado. Poca compresión indica posibles fugas cruzadas en el avance y directa.
