Retraso en la reversa o patinaje debido a embrague o bandas quemadas

Kits de Válvula de Impulso de Reversa

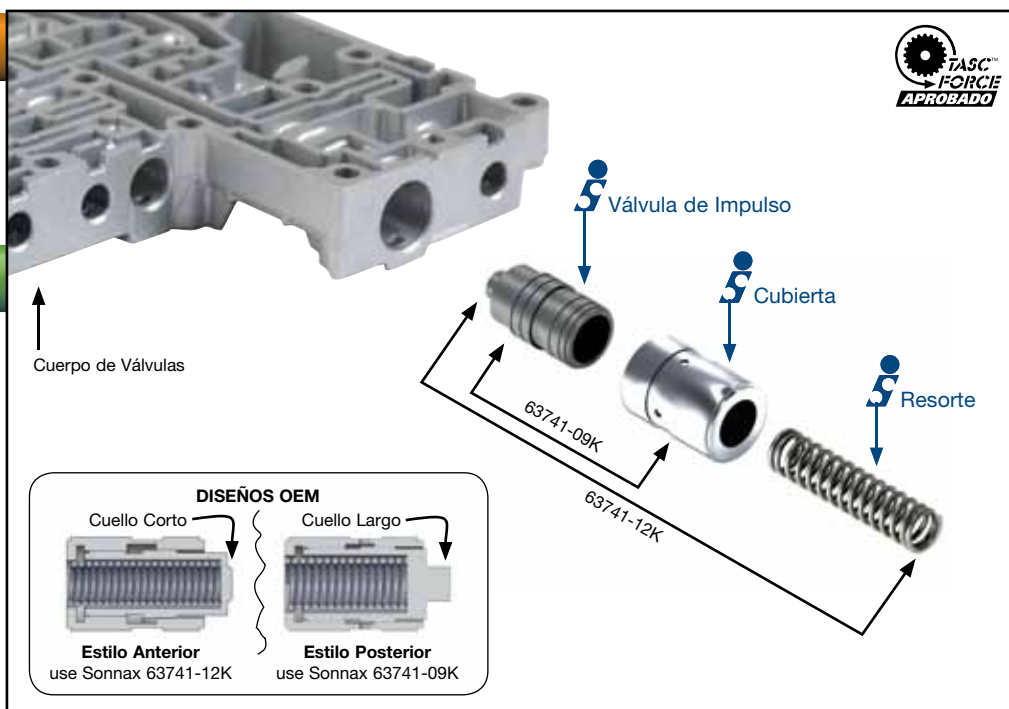
Válvula PR en Sobremedida y Ensamble de Impulso de Reversa

1 Válvula Reguladora de Presion (PR)
1 Resorte
1 Cubierta de Impulso
1 Válvula de Impulso

F-63741-TL

1 Rima
1 Pasador Guia
1 Adaptador de Rima

Reemplace el ensamble de la válvula de impulso desgastada con el ensamble apropiado de la válvula de impulso Sonnax.

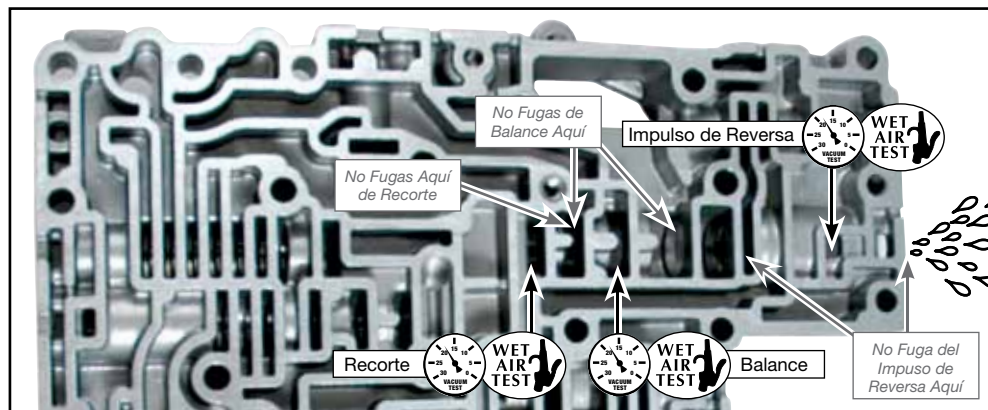
Haga una Prueba de Aire Húmedo (WAT) ó una Prueba de Aspiración en los lugares indicados si muestra fugas. La prueba de majado aspiración debe de tener un mínimo vacío de 18".

Prueba de Vacío =

Prueba de Aire Mojado =
