Válvula Reguladora de Presión

36940-03K

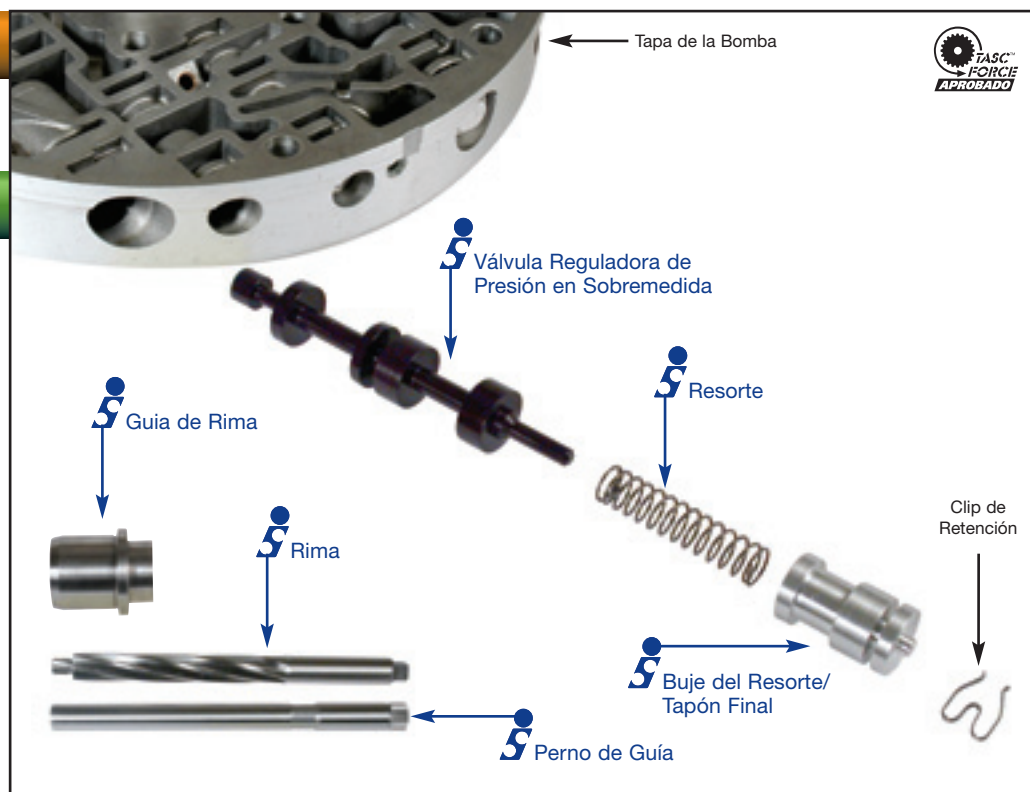
Presión baja en la línea y quejas del TCC

• Código del convertidor 1744 o código 1783

Desgaste en el orificio de la válvula reguladora de presión.

Haga sobremedida el orificio con la herramienta de Sonnax y instale la válvula reguladora de presión con el buje y el resorte.

Deben colocar la placa especial VB-06 al VB-FIX para poder sujetar la bomba de la 5R110W.
